Château de Neuchâtel

Restauration de la façade intérieure Est de l'aile Ouest (chapelle)

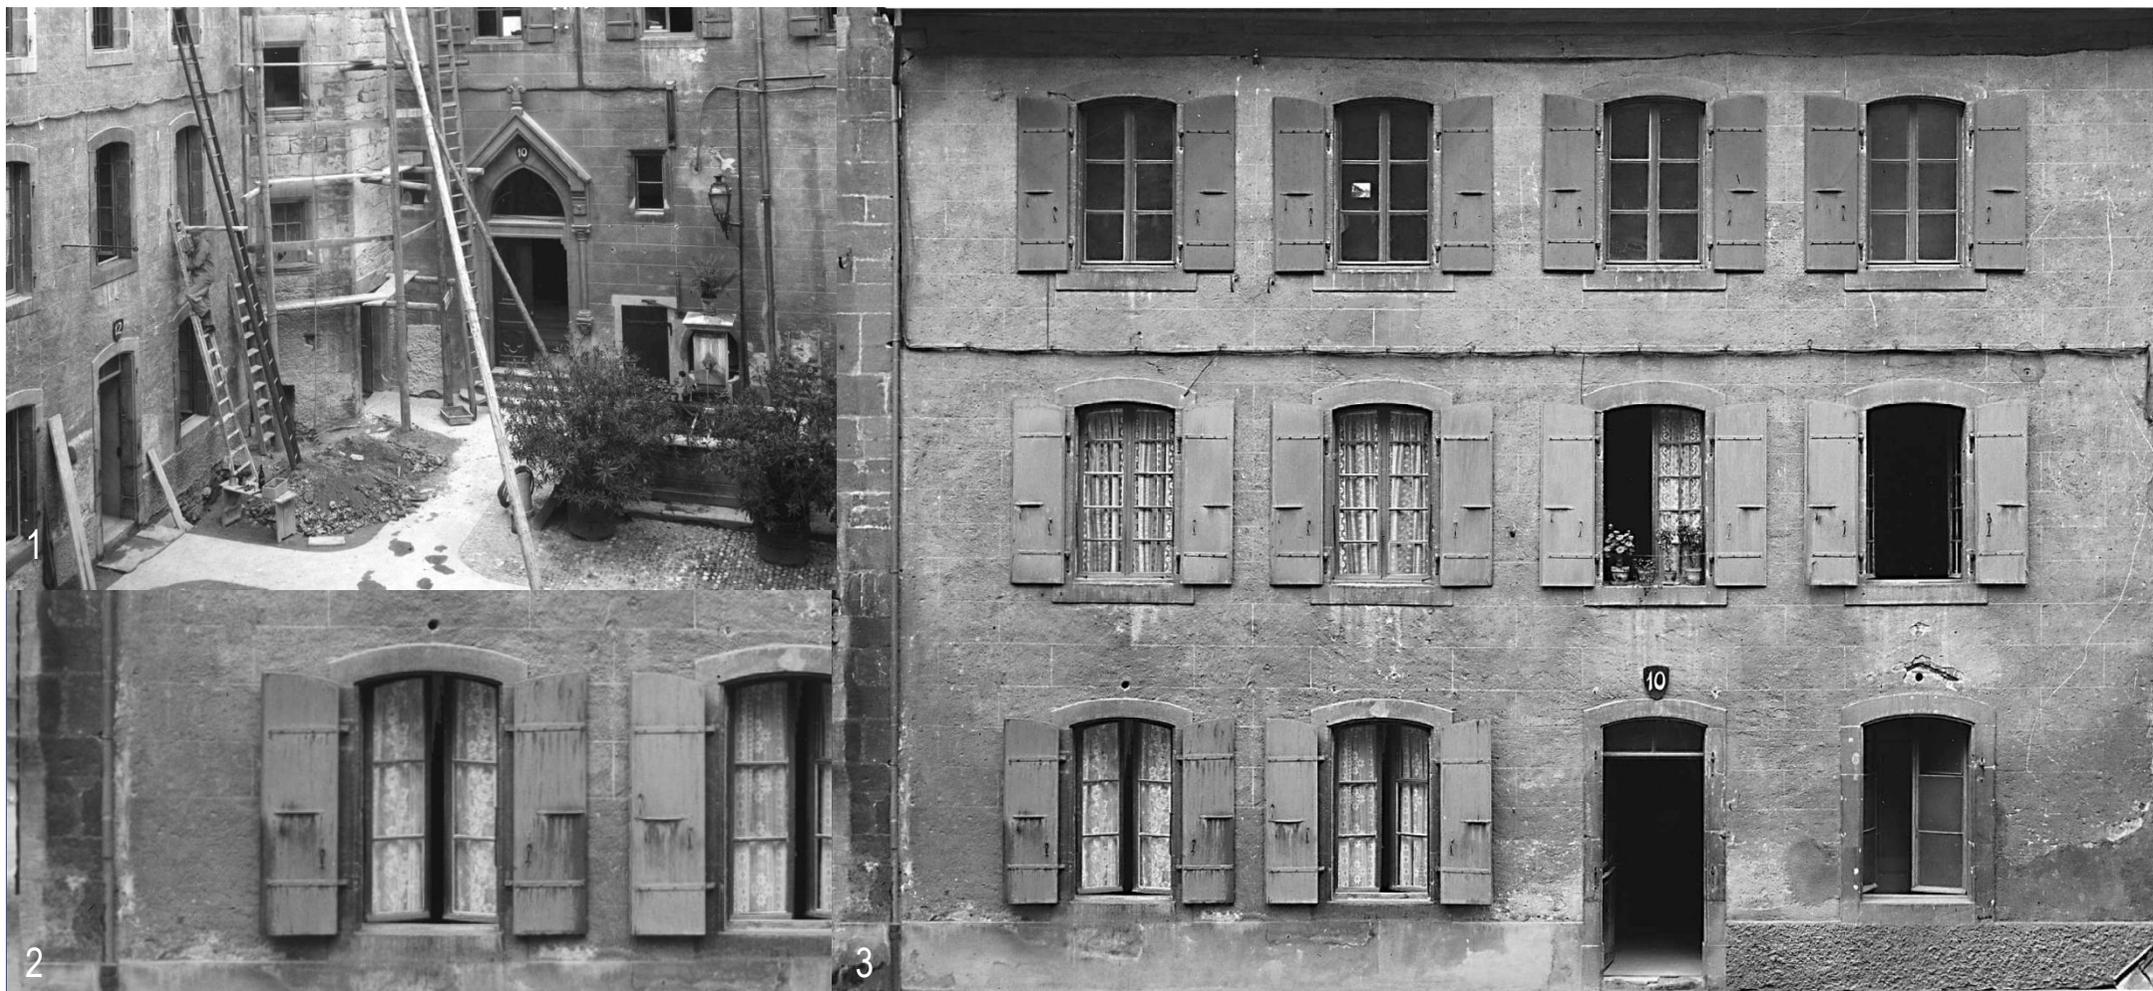
1. Photo d'archive de 1921 où l'on note également des faux-appareillages sur d'autres façades de la cour (source: OPMS, cl. N°2411)
2. Détail d'une photo d'archive de 1913 où se remarquent les joints du faux-appareillage (source: OPMS, cl. N°762)
3. Etat de la façade le 17 octobre 1913 avant le crépissage au ciment appliqué à la tyrolienne, après 1921? (source: OPMS, cl. N°762)

L'apparence du crépi, soit un aspect rugueux avec de faux-joints marqués au fer, se constatait déjà sur les photos d'archives de 1913 (photo 2 et 3). Il paraissait envisageable de penser que l'esthétique de ce crépi correspondait à l'apparence d'un crépi plus ancien ayant été observé sur la façade et sur d'autres façades du Château. Ce crépi, encore visible sur une photo d'archive de 1921 (photo 1) paraît, selon toute probabilité, avoir été pour des besoins d'uniformisation recouvert d'une fine couche de ciment projeté à la tyrolienne où les anciens joints du faux-appareil sont à nouveau marqués.

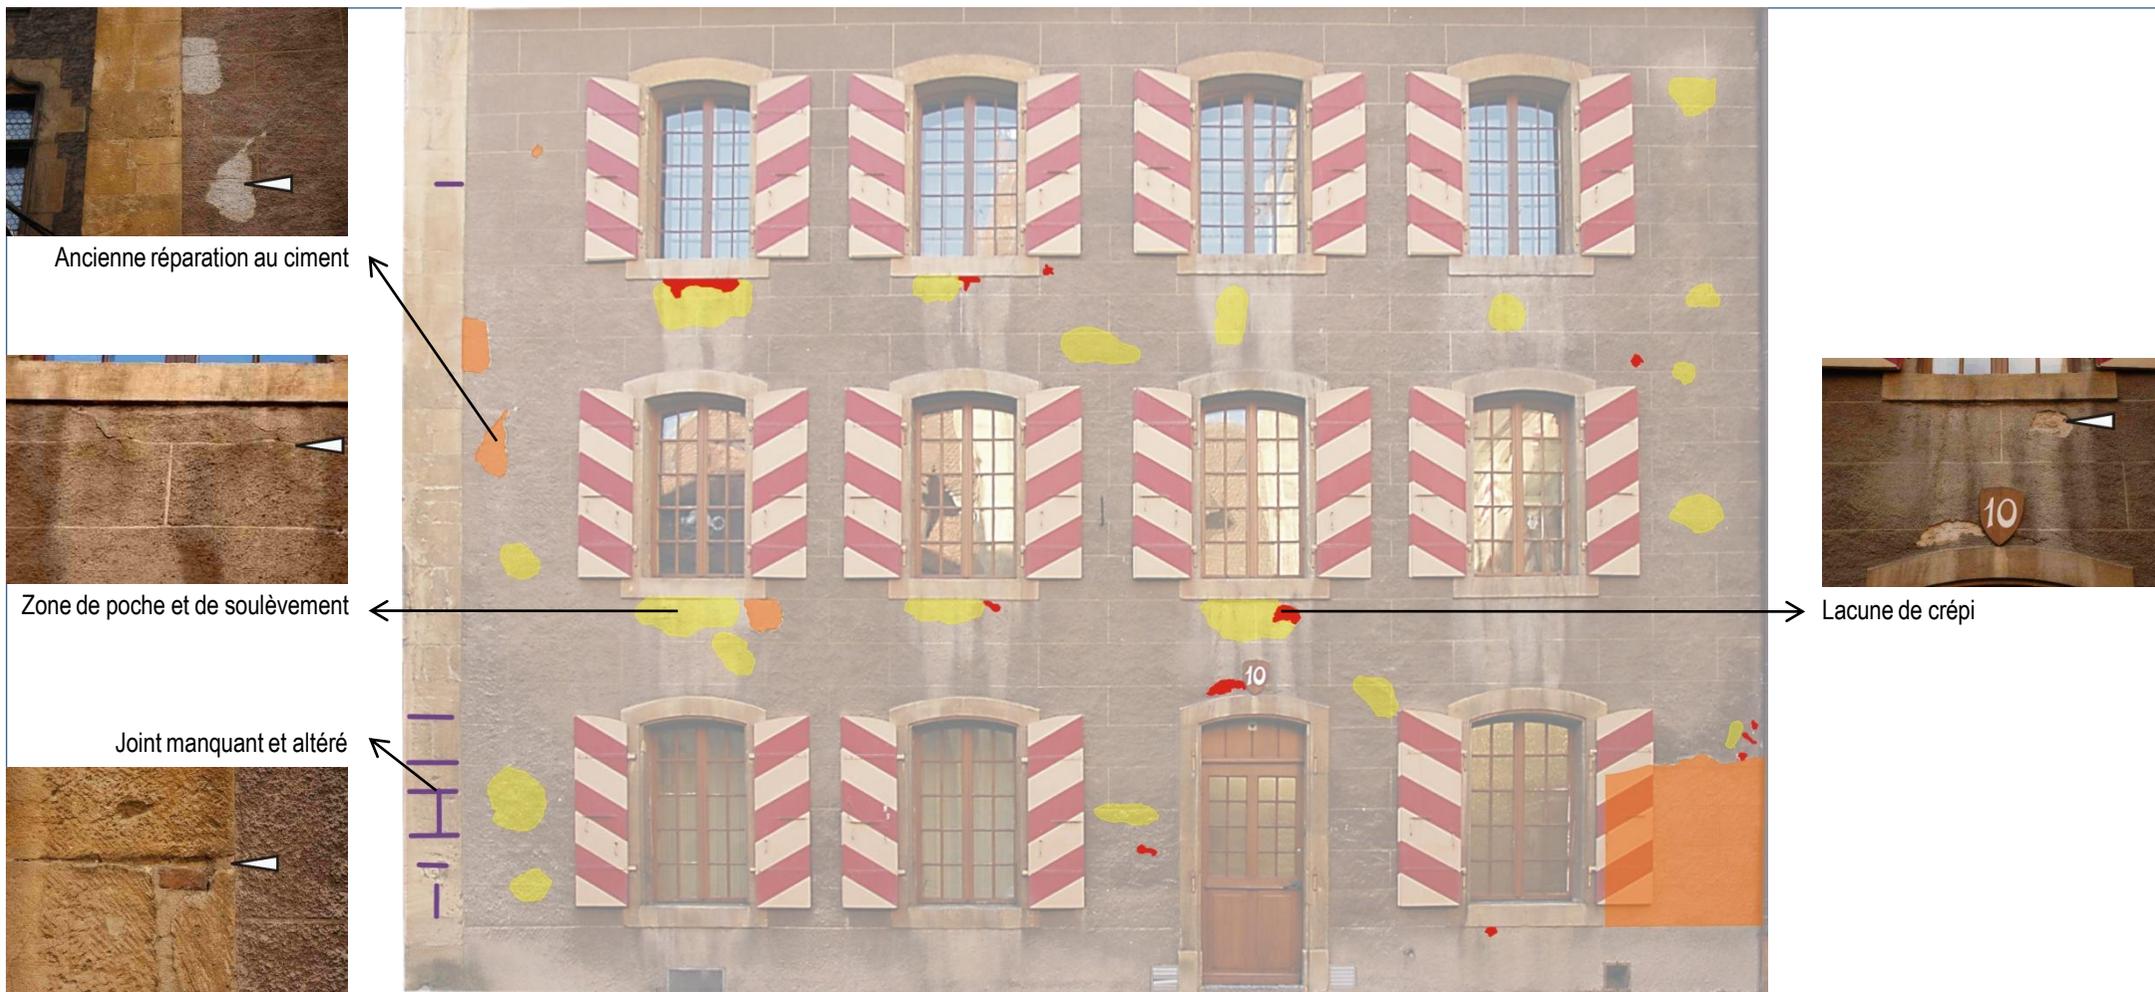
Etat de conservation

Les analyses et relevés de l'état de conservation de la façade mettent en évidence l'évolution rapide de ces phénomènes de décollement, fait qui se conforme notamment par les nombreuses poches et boursouffures de crépis que l'on y constate.

- fort encrassement de l'ensemble de la façade
- secteur marqué de délavement du crépi, principalement sous les tablettes de fenêtres

- lacunes et pertes de matériaux faisant suite à la chute de morceaux de crépi
- zones de boursouffures, de décollement et soulèvement du crépi
- anciennes réparations de crépi fortement liées, peut-être additionnée de ciment.

- dépôt superficiel et empoussièrément généralisé des encadrements de fenêtre se traduisant par un voile noirâtre à la surface de la pierre, à l'exception des secteur fortement délavés par la pluie et les arrosages

- quelques petits secteurs de la pierre présentent des phénomènes de désagrégation sableuse, souvent typique de la présence de sels solubles.
- quelques joints de parement, notamment sur l'angle méridional de la façade, sont fortement excavés.

L'Etat de conservation et les matériaux utilisés lors du dernier crépissage ne laissent pas la possibilité du choix. En effet, le liant hydraulique utilisé lors du dernier crépissage avait fortement compromis la bonne conservation des enduits plus anciens. D'autre part, s'il était envisageable de faire des réparations ponctuelles sur la façade, beaucoup de zones auraient été concernées et cela ne serait resté qu'une solution transitoire. En conséquence, il paraissait plus judicieux d'envisager une réfection globale des crépis dans les règles de l'art.
