**EVALUATION D'UN IMMEUBLE LOCATIF AVEC UN CAFE-RESTAURANT
SIS RUE FRITZ-COURVOISIER 4
2300 LA CHAUX-DE-FONDS**

Visite des lieux : **13.07.2023**
Objet : **Immeuble locatif + café-restaurant**
Commune : **Chaux-de-Fonds**
Adresse / lieu dit : **Rue Fritz-Courvoisier 4**
Propriétaire(s) :

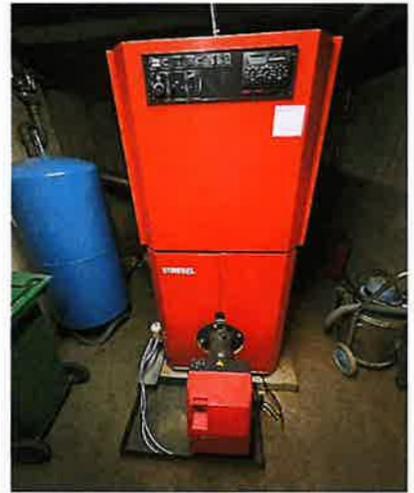
LOCAL CHAUFFAGE

L'installation de chauffage et l'ascenseur datent de 1996. Peu ou pas de travaux visibles ont été entrepris ces dernières années.

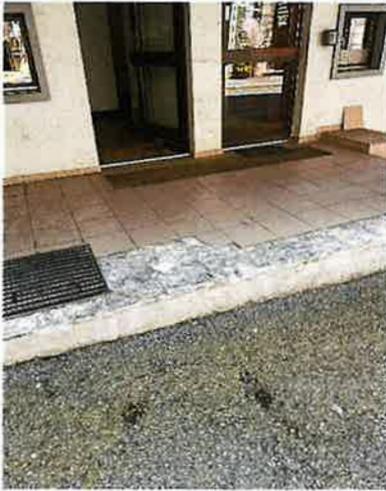
PERRON D'ENTREE

Le carrelage du perron d'entrée est cassé à plusieurs endroits et présente un danger pour les usagers.

Dès lors, des travaux devront être entrepris à court terme pour se conformer aux nouvelles normes énergétiques édictées par les autorités cantonales et remettre le bâtiment à des critères de confort et d'hygiène standards quand bien même les studios n'ont pas pu être visités.
