**EVALUATION D'UN IMMEUBLE LOCATIF
SIS RUE DU MARAIS 12
2400 LE LOCLE**

Visite des lieux : 17.05.2021
Objet : Immeuble locatif
Commune : Le Locle
Adresse / lieu dit : Rue du Marais 12

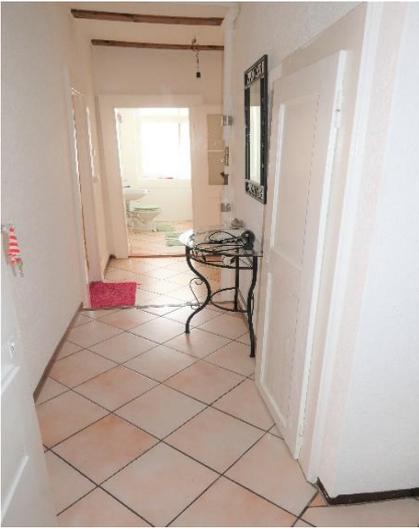
PHOTO 1

Hall	sol	carrelage
	mur	crépi
	plafond	crépi / poutres
		armoire encastrée 1 porte
		1 interphone

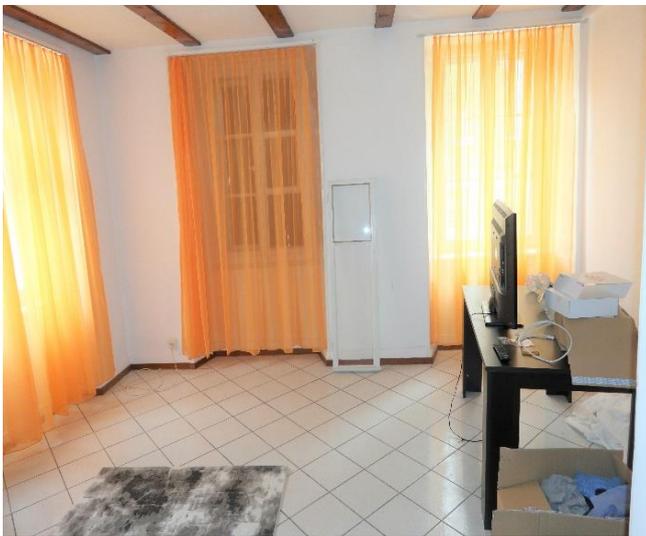
PHOTO 3

Salon	sol	carrelage
	mur	papier ingrain
	plafond	crépi / poutres
		armoire encastrée 2 portes
		fenêtres

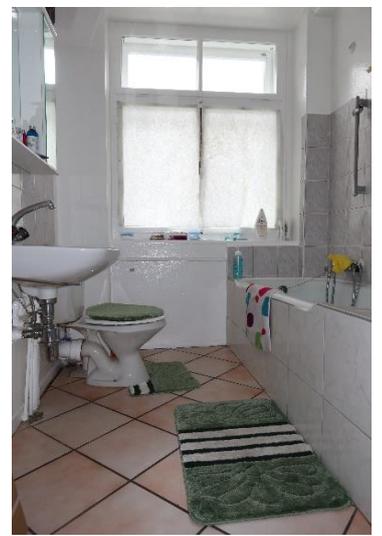
PHOTO 4

Salle de bains	sol	carrelage
	mur	catelles / crépi
	plafond	crépi / poutres
		1 WC
		1 lavabo
		1 baignoire
	fenêtres

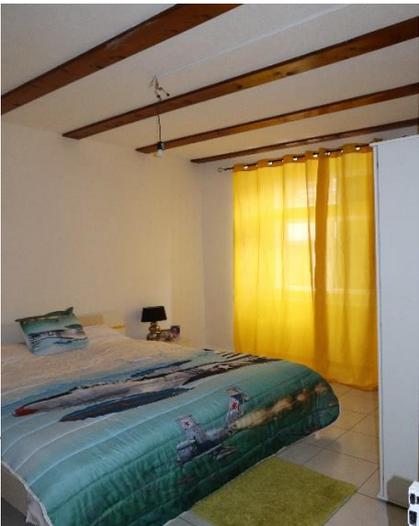
PHOTO 5

Chambre	sol	carrelage
	mur	papier ingrain
	plafond	crépi / poutres
		fenêtre

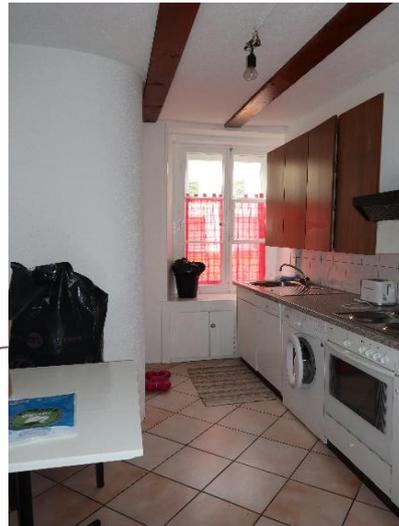
PHOTO 6

Cuisine	sol	carrelage
	mur	catelles / crépi
	plafond	crépi / poutres
		1 évier inox
		1 cuisinière 4 plaques électriques
		1 hotte
		1 petit frigo
		1 lave-linge
		1 lave-vaisselle
		buffets hauts
		buffets bas + tiroirs
		fenêtre

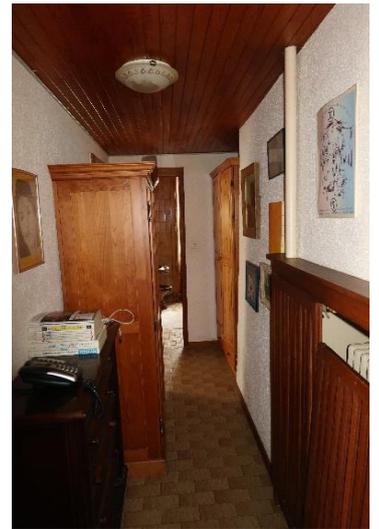
PHOTO 8

Hall	sol	carrelage
	mur	crépi
	plafond	doublage en lames de bois
		1 interphone

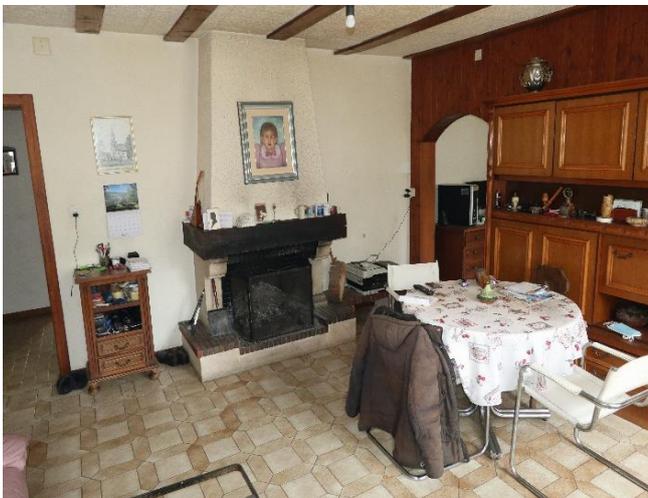
PHOTO 9

Salon	sol	carrelage
	mur	crépi
	plafond	crépi / poutres
		1 cheminée
		fenêtres

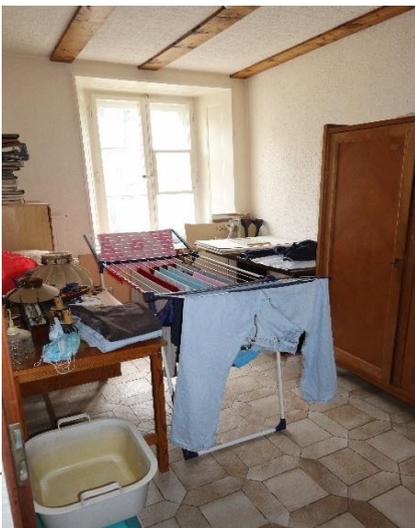
PHOTO 11

Chambre I en enfilade	sol	carrelage
	mur	crépi
	plafond	crépi / poutres
		fenêtre

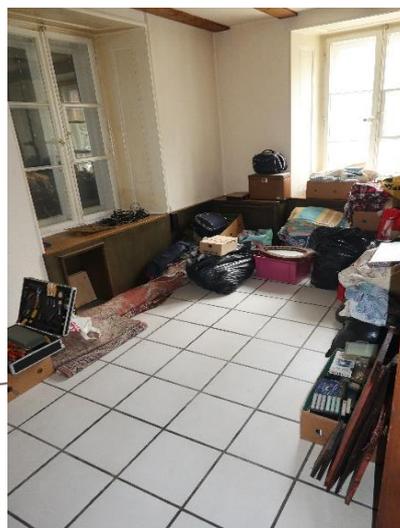
PHOTO 12

Chambre II en enfilade	sol	carrelage
	mur	crépi / doublage en lames de bois
	plafond	plâtre / poutres
		fenêtres

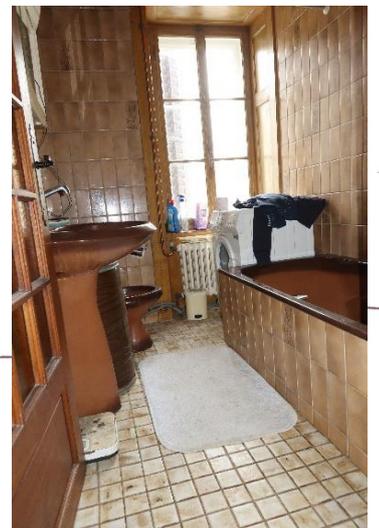
PHOTO 13

Salle de bains	sol	carrelage
	mur	catelles
	plafond	doublage en lames de bois
		1 WC
		1 lavabo
		1 baignoire
		fenêtre

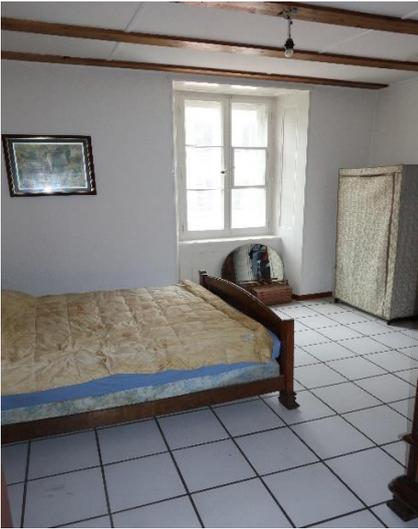
PHOTO 14

Chambre III	sol	carrelage
	mur	crépi
	plafond	plaques de bois peintes / poutres
		fenêtres

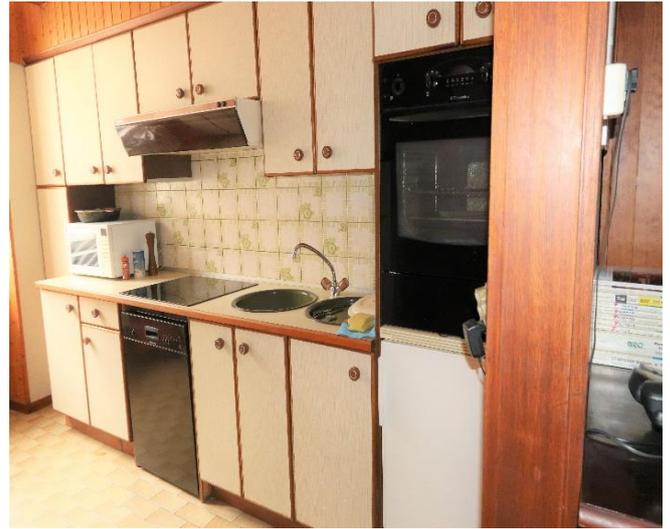
PHOTO 15

Cuisine	sol	carrelage
	mur	catelles / doublage en lames de bois
	plafond	crépi / poutres
		1 évier en émail
		1 plaque vitrocéramique
		1 hotte
		1 four en hauteur
		1 petit frigo
		buffets hauts
		buffets bas / tiroirs
		fenêtre

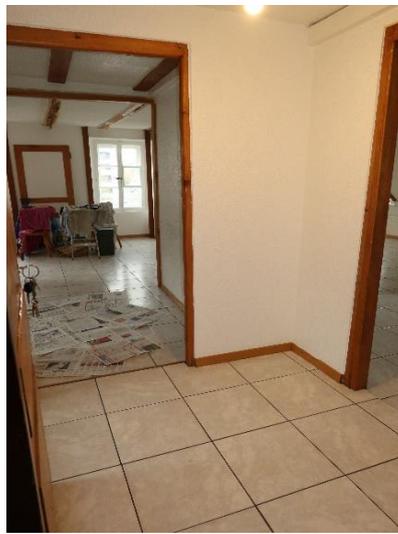
PHOTO 17

Hall	sol	carrelage
	mur	carrelage
	plafond	crépi
		1 interphone

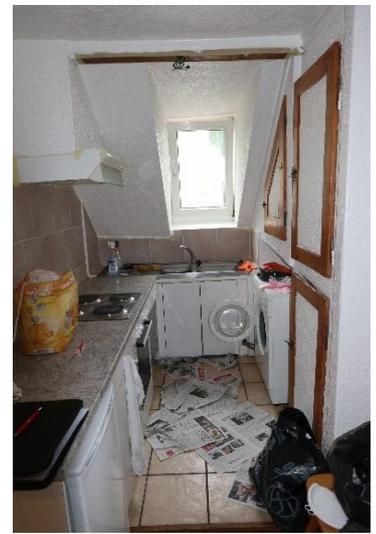
PHOTO 18

Cuisine	sol	carrelage
	mur	catelles / crépi
	plafond	crépi / poutres
		1 évier inox
		1 cuisinière 4 plaques électriques
		1 hotte
		1 petit frigo
		1 lave-vaisselle
		1 lave-linge
		buffets encastrés hauts
		buffets encastrés bas / tiroirs
		fenêtre en PVC

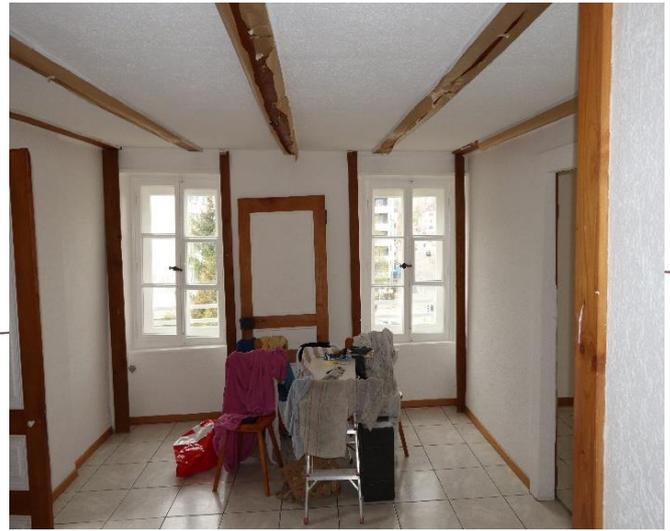
PHOTO 20

Coin à manger	sol	carrelage
	mur	crépi
	plafond	crépi / poutres
		armoire encastrée (2 x 1 porte)
		fenêtres

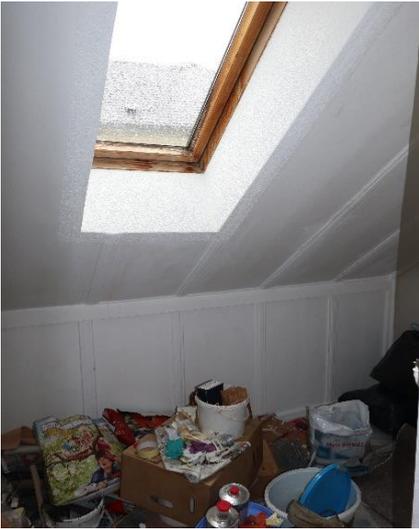
PHOTO 21

Réduit	sol	bois naturel
	mur	bois peint
	plafond	bois peint
		1 petit velux en bois

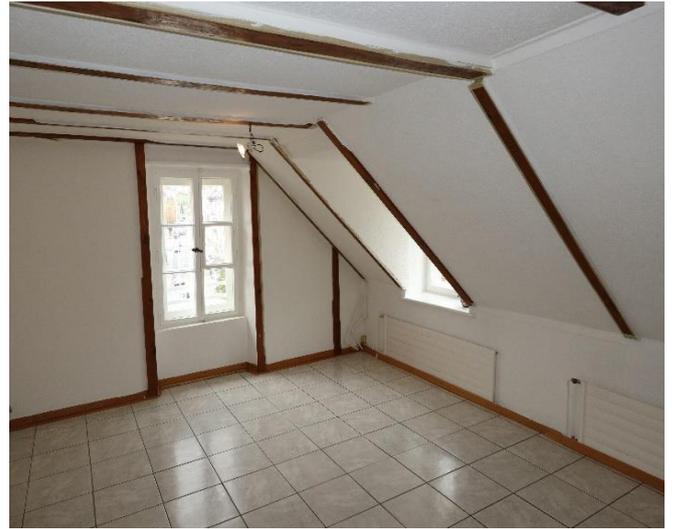
PHOTO 22

Salon	sol	carrelage
	mur	crépi
	plafond	crépi / poutres
		armoire encastrée 1 porte
		fenêtres

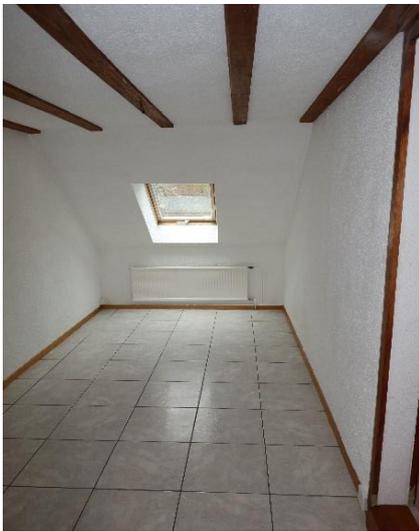
PHOTO 23

Chambre I	sol	carrelage
	mur	crépi
	plafond	crépi / poutres
		1 velux en bois

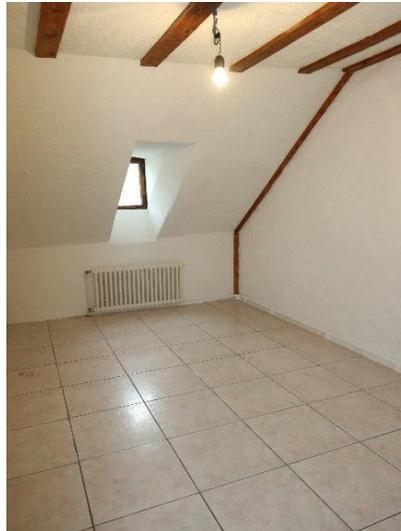
PHOTO 24

Chambre en enfilade	sol	carrelage
	mur	crépi
	plafond	crépi / poutres
		1 petite fenêtre en bois

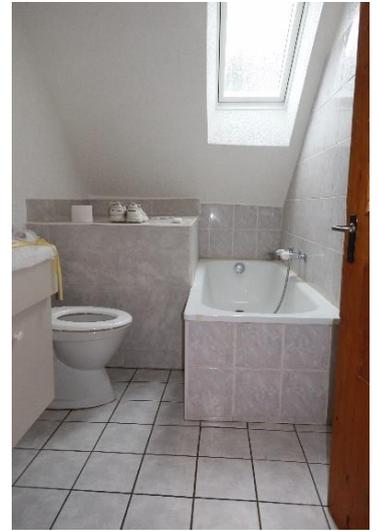
PHOTO 25

sol	carrelage
mur	catelles / crépi
plafond	crépi
	1 WC
	1 lavabo
	1 baignoire
	1 velux en PVC

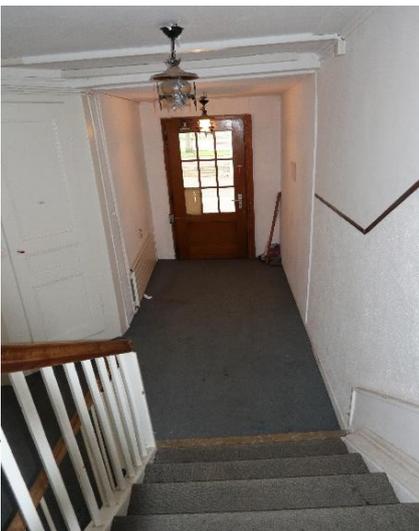
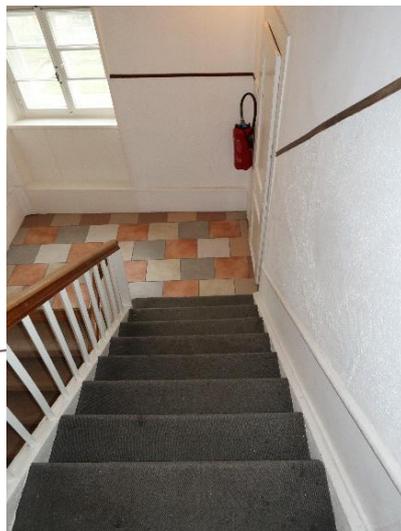
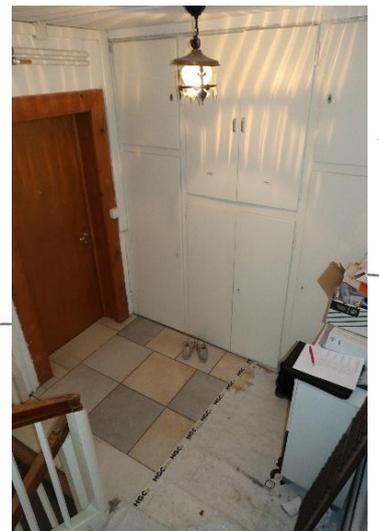
Lors de sa visite, l'expert a pu constater un affaissement relativement important au niveau des paliers d'étage et de la cage d'escaliers. Ce phénomène touche principalement les bâtisses du centre-ville qui ont été construites sur pilotis. Une étude est en cours pour établir un diagnostic de la situation et pour donner des perspectives d'assainissement aux propriétaires par le biais d'octroi de subventions.

PALIER D'ENTREE

CAGE D'ESCALIERS

PALIER D'ETAGE

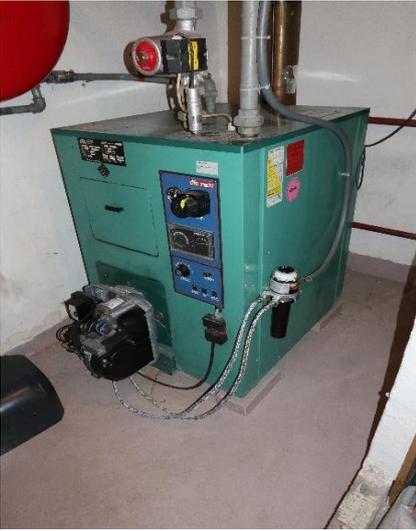
CHAUDIERE

Chaudière à mazout	1989	CTC	20 - 50 kW
Bouilleur	2001	ELCO	300 LITRES
Brûleur	2017	JUNKERS	
2 citernes métalliques enterrées			2 x 1'000 LITRES

Comme le relève l'expertise, le chauffage a aujourd'hui plus de 30 ans, la citerne principale n'est plus utilisée qui plus est, n'a pas été assainie.
