**Rapport du Conseil d'Etat au Grand Conseil
à l'appui
d'un projet de décret portant octroi d'un crédit
complémentaire d'investissement de 640.000 francs
destiné à l'assainissement immédiat des murs d'enceinte
de la Prison préventive de La Chaux-de-Fonds (EDPR)**

(Du 25 juin 2012)

PHOTOS DE L'ÉTAT DE LA MURAILLE SUD

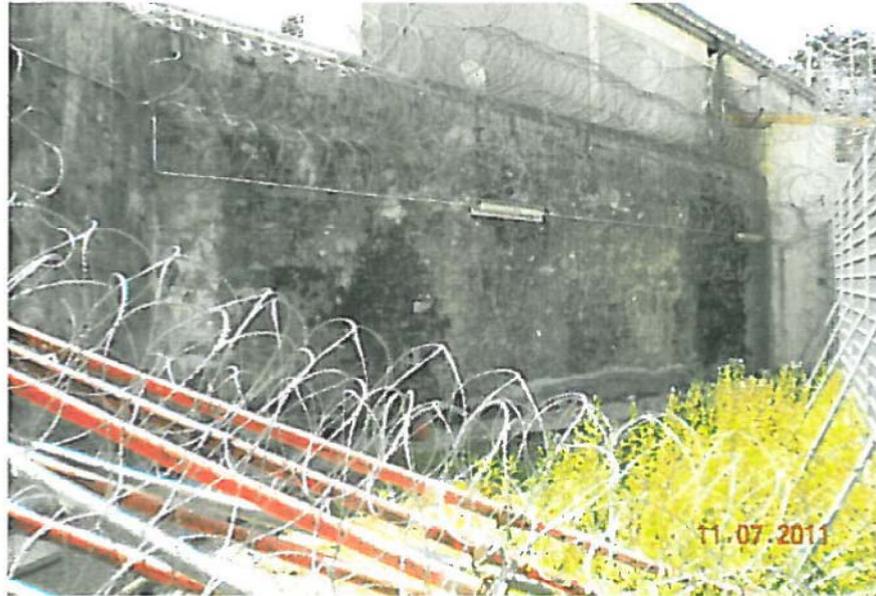
Les gonflements et les cavités constatés dans le mur d'enceinte sud de la prison sont dus pour l'essentiel à la présence d'eau dans le corps du mur. Celle-ci peut s'infiltrer par les différentes fissures situées dans le couronnement et immédiatement sous celui-ci. L'humidité remonte aussi du sol par capillarité. L'âge du mur et l'absence d'entretien régulier sont également contributeurs à ces dégâts.

Le fait que l'humidité contenue dans le mur ne puisse sortir de manière naturelle parce que bloquée par le crépi de ciment d'un côté et les joints fermés de l'autre, ajouté à l'absence de barbacanes, accélère le phénomène des dégâts évoqués ci-dessus. A cela, on peut encore ajouter l'influence des rudes conditions climatiques locales auxquelles les matériaux sont soumis.

Mur d'enceinte sud: taches d'humidité

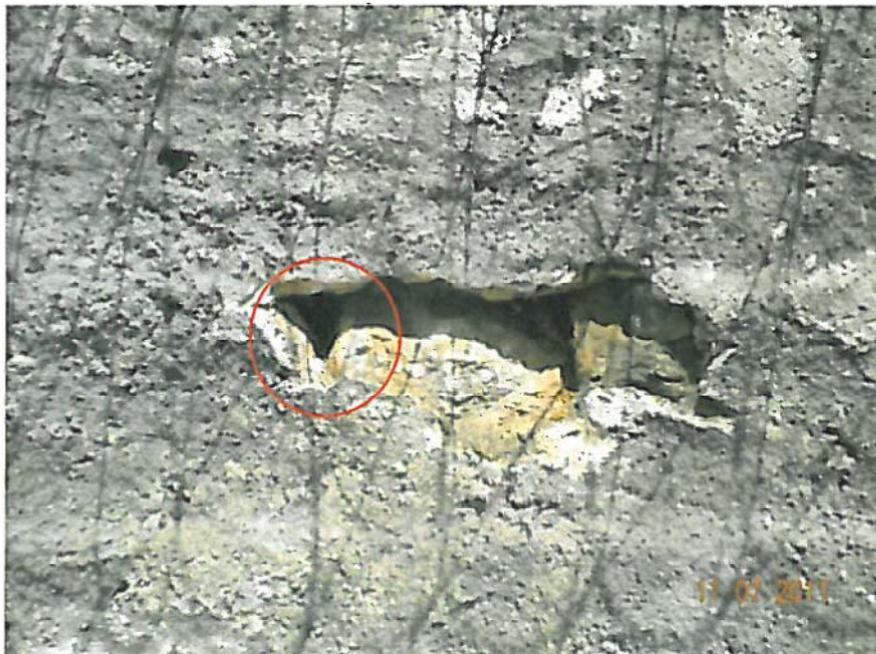
Cavité dans mur de séparation

Le crépi n'a pratiquement pas d'adhérence aux moellons du parement. Les moellons mis à jour sont de petites tailles, fissurés ou cassés. En général, absence de mortier de hourdage entre les pierres du parement. Importante proportion de vides entre les deux parements du mur.

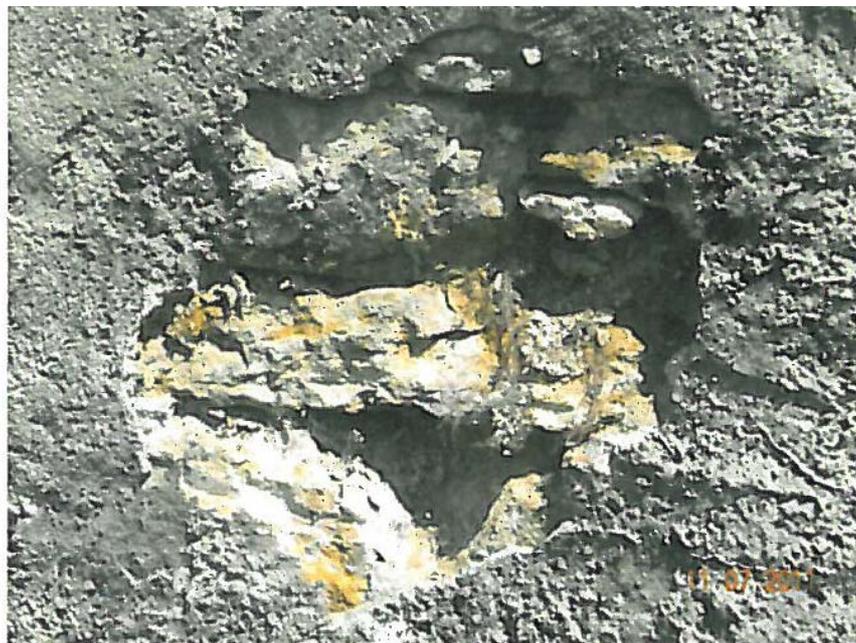
Mur d'enceinte sud, intérieur: radicelles

Matériau du noyau pulvérulent et humide. Présence de radicelles.

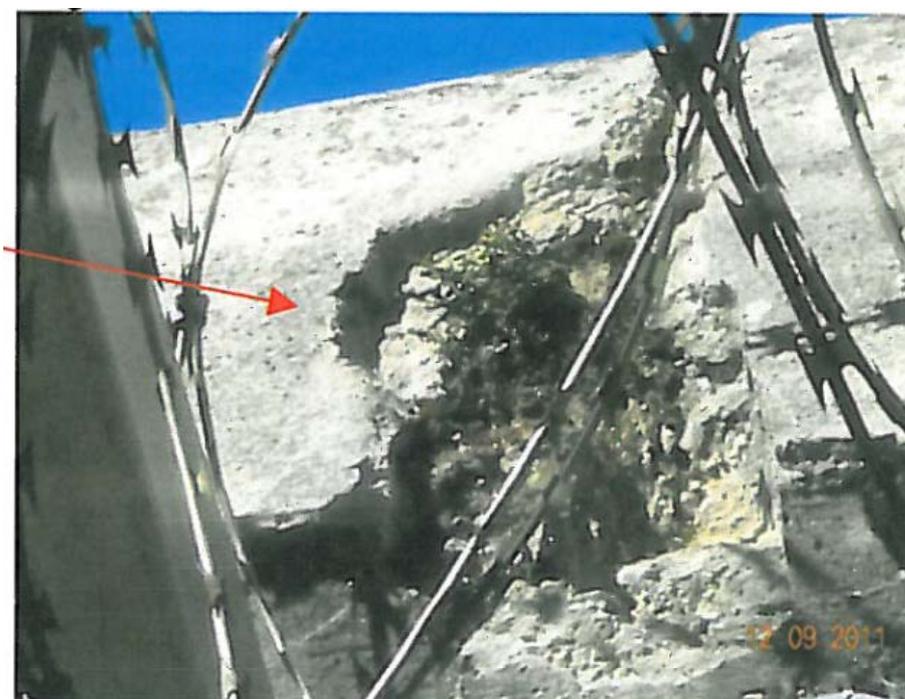
- La couverture présente beaucoup de fissures et d'éléments cassés qui peuvent laisser passer l'eau de pluie à l'intérieur du mur. Des fissures entre la couverture et les parements du mur sont également présentes. Présence de plantes et de mousses.

Dégâts de la couverture

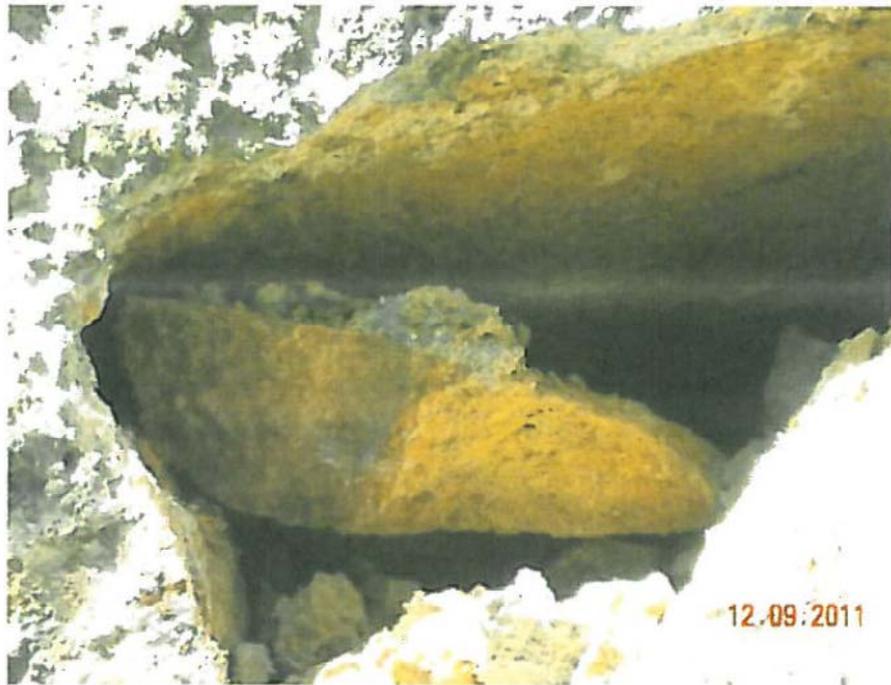
Cavité dans mur nord, côté extérieur

Sous le joint de parement, absence de mortier de hourdage entre les pierres; matériau du noyau du mur à taux d'humidité élevé. Cavité profonde (env. 35 cm) détectée dans le tiers Est du mur.

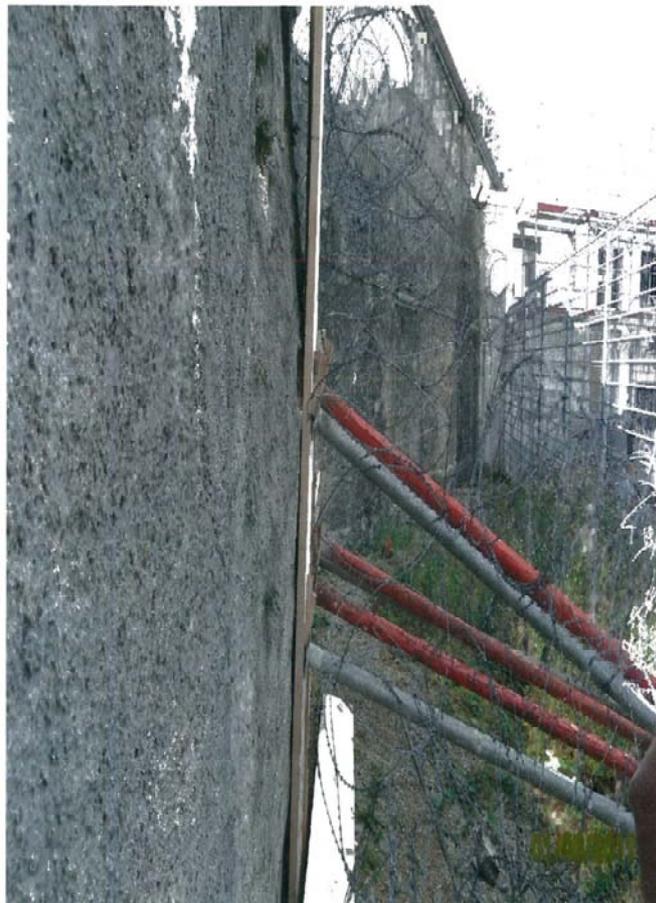
Le 10 juin 2011, le personnel de l'établissement a découvert que certaines zones de la face intérieure de la muraille sud, présentaient des décollements du crépi, qu'on enregistrerait un gonflement inhabituel dans une autre zone et surtout qu'une surface d'environ 1 mètre carré du mur s'était éboulée.

Partie éboulée / Etayage provisoire

Immédiatement, des mesures d'étayage provisoire et de consolidation du mur ont été mises en place, mais cet événement a provoqué un instant de panique au sein des responsables de l'établissement, en imaginant un éboulement plus grave et conséquent de la muraille d'enceinte sud.
