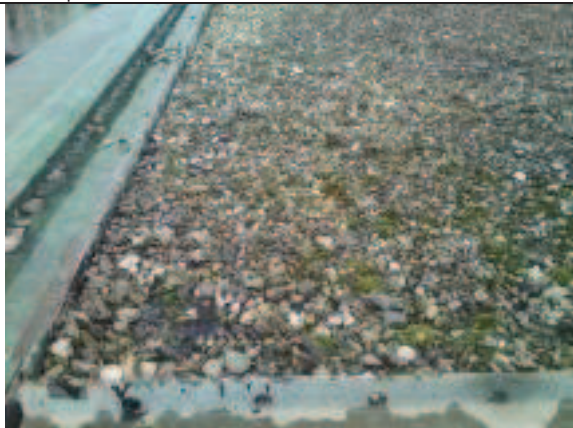
Fiche 6.2	Nature échantillon	Localisation
Echantillon 505	Etanchéité bitumineuse	Bâtiment A, 5ème étage et toiture Toit supérieur
Résultats de l'analyse

Contient de l'amiante selon analyse laboratoire		
Conclusions		
Lors de la dépose de ce matériau, les prescriptions de la feuille "Enlèvement de plaques de fibrociment à l'air libre" doivent être respectées.		
Degré d'urgence d'assainissement		
III Prendre note de la nécessité d'un assainissement

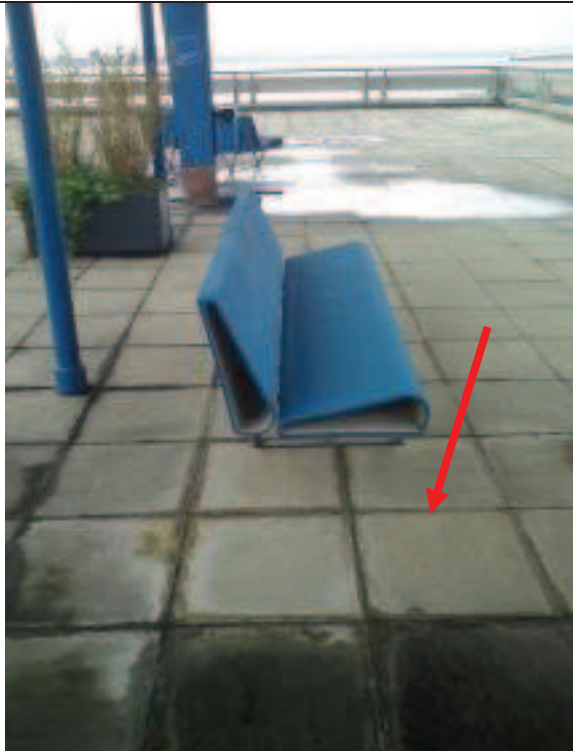
Fiche 6.3	Nature échantillon	Localisation
Echantillon 507	Etanchéité sous dalle	Bâtiment A, 5ème étage et toiture Terrasse
Résultats de l'analyse

Contient de l'amiante selon analyse laboratoire		
Conclusions		
Lors de la dépose de ce matériau, les prescriptions de la feuille "Enlèvement de plaques de fibrociment à l'air libre" doivent être respectées.		
Degré d'urgence d'assainissement		
III Prendre note de la nécessité d'un assainissement

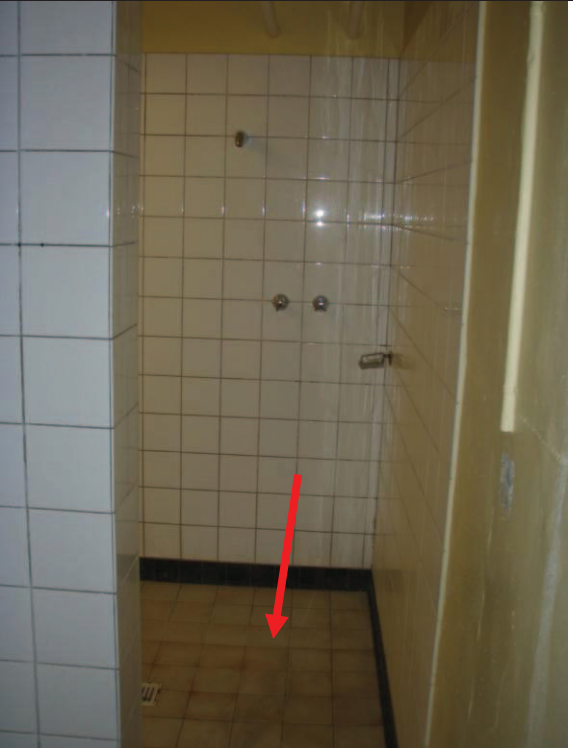
Fiche 6.4	Nature échantillon	Localisation
Echantillon 823	Colle de carrelage antiglisse	Bâtiment A, Sous-sol Vestiaire garçons, douche
Résultats de l'analyse		
Contient de l'amiante sur avis de l'expert (idem échantillon 825)		
Conclusions		
Lors de la dépose de ce matériau, les prescriptions de la Directive CFST 6503 doivent être respectées.		
Degré d'urgence d'assainissement		
<div style="background-color: yellow; display: inline-block; padding: 2px;">III</div> Prendre note de la nécessité d'un assainissement

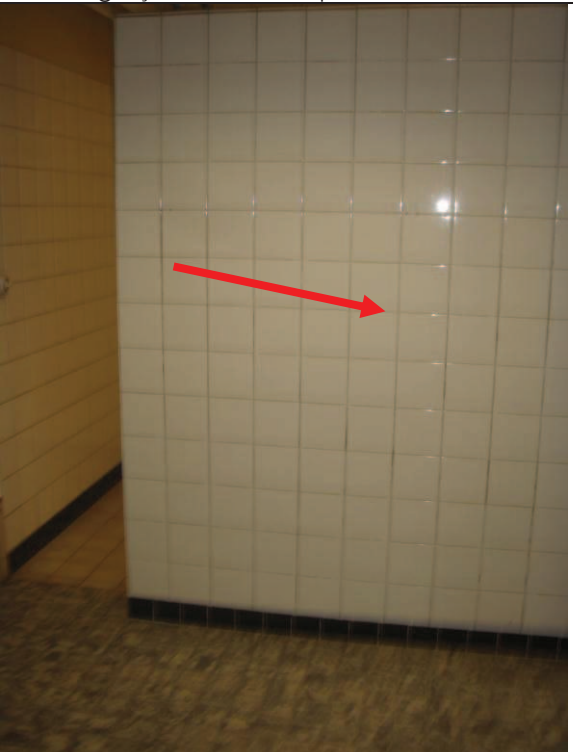
Fiche 6.5	Nature échantillon	Localisation
Echantillon 825	Colle de faïence blanche et plinthe noire	Bâtiment A, Sous-sol Vestiaire garçons, mur de séparation des douches
Résultats de l'analyse		
Contient de l'amiante selon analyse laboratoire		
Conclusions		
Lors de la dépose de ce matériau, les prescriptions de la Directive CFST 6503 doivent être respectées.		
Degré d'urgence d'assainissement		
<div style="background-color: yellow; display: inline-block; padding: 2px;">III</div> Prendre note de la nécessité d'un assainissement

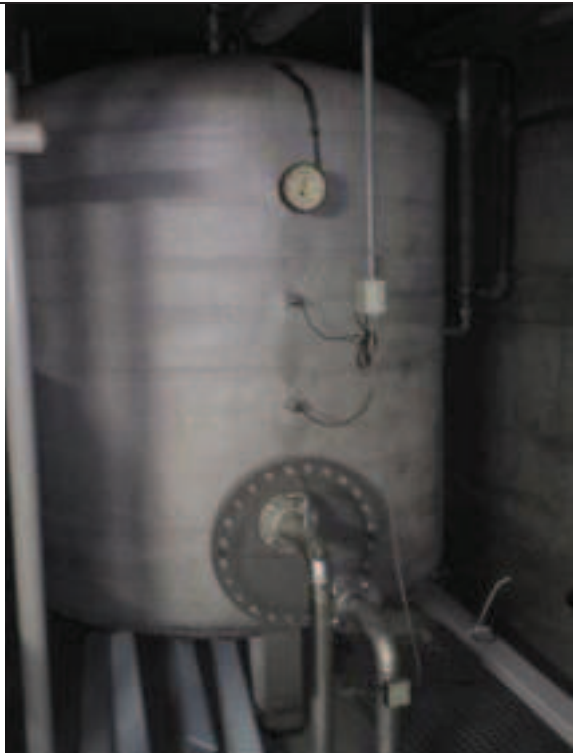
Fiche 6.6	Nature échantillon	Localisation
Echantillon 837	Isolation de boiler	Bâtiment A, Sous-sol Chaufferie
Résultats de l'analyse

Contient de l'amiante selon analyse laboratoire		
Conclusions		
Lors de la dépose de ce matériau, les prescriptions de la Directive CFST 6503 doivent être respectées.		
Degré d'urgence d'assainissement		
II Recommander des mesures d'assainissement

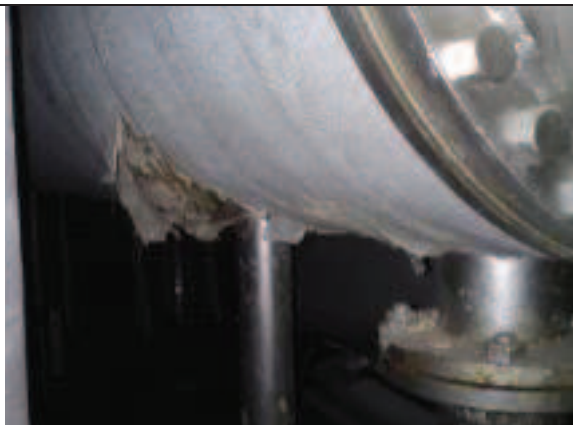
Fiche 6.7	Nature échantillon	Localisation
Echantillon 839	Isolation des échangeurs de chaleur	Bâtiment A, Sous-sol Chaufferie
Résultats de l'analyse

Contient de l'amiante selon analyse laboratoire		
Conclusions		
Lors de la dépose de ce matériau, les prescriptions de la Directive CFST 6503 doivent être respectées.		
Degré d'urgence d'assainissement		
II Recommander des mesures d'assainissement

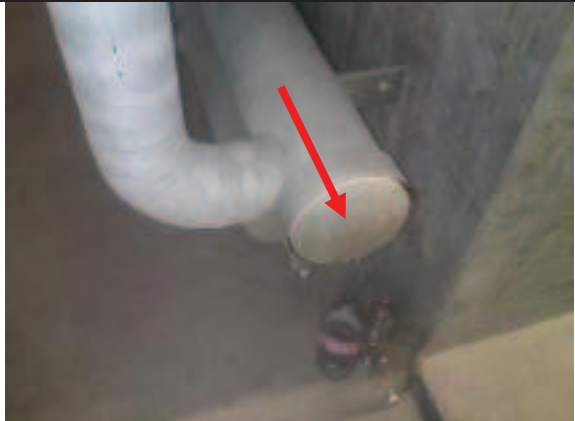
Fiche 6.8	Nature échantillon	Localisation
Echantillon 841	Bouchons de calorifugeage en plâtre	Bâtiment A, Sous-sol Chaufferie
Résultats de l'analyse Contient de l'amiante selon analyse laboratoire

Conclusions Lors de la dépose de ce matériau, les prescriptions de la Directive CFST 6503 doivent être respectées.		
Degré d'urgence d'assainissement		
III Prendre note de la nécessité d'un assainissement
