6.3 Bâtiment B

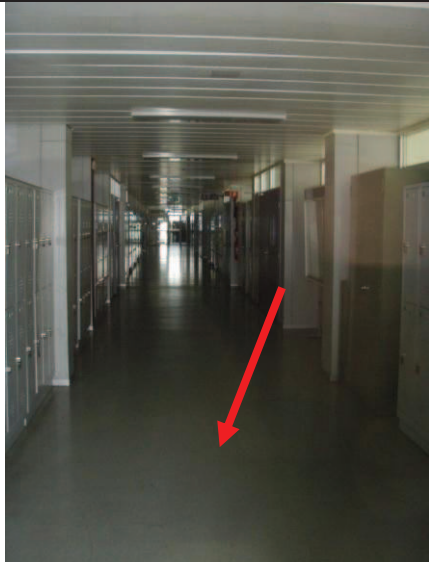
Fiche 6.10	Nature échantillon	Localisation
Echantillon 109	Revêtement de sol synthétique gris moucheté	Bâtiment B, 1er étage Couloir
Résultats de l'analyse

Contient de l'amiante sur avis de l'expert (idem échantillon 209)		
Conclusions		
Lors de la dépose de ce matériau, les prescriptions de la Directive CFST 6503 doivent être respectées.		
Degré d'urgence d'assainissement		
III Prendre note de la nécessité d'un assainissement

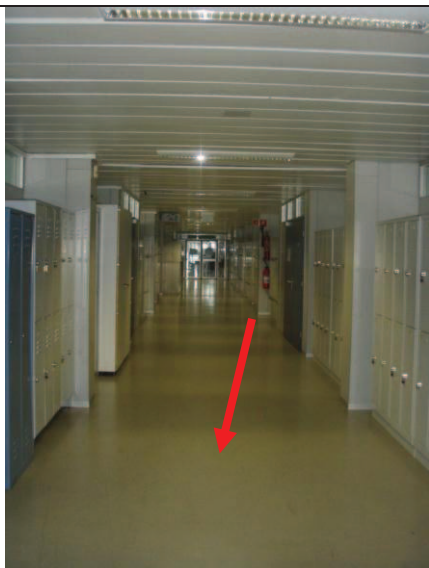
Fiche 6.11	Nature échantillon	Localisation
Echantillon 209	Revêtement de sol synthétique gris moucheté	Bâtiment B, 2ème étage Couloir
Résultats de l'analyse

Contient de l'amiante selon analyse laboratoire		
Conclusions		
Lors de la dépose de ce matériau, les prescriptions de la Directive CFST 6503 doivent être respectées.		
Degré d'urgence d'assainissement		
III Prendre note de la nécessité d'un assainissement

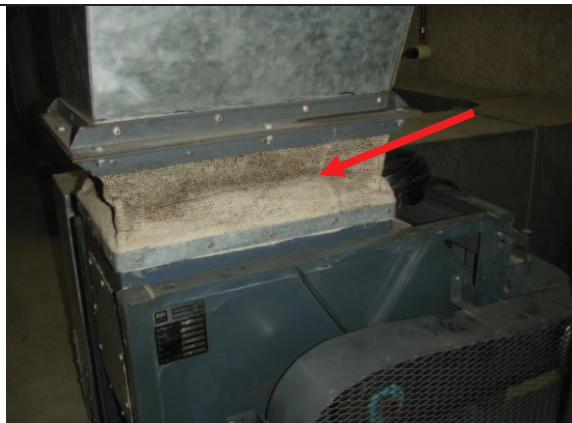
Fiche 6.12	Nature échantillon	Localisation
Echantillon 504	ventilation souple	Bâtiment B, 5ème étage et toiture Salle 502
Résultats de l'analyse		
Contient de l'amiante selon analyse laboratoire		
Conclusions		
Lors de la dépose de ce matériau, les prescriptions de la Directive CFST 6503 doivent être respectées.		
Degré d'urgence d'assainissement		
1 Ordonner l'assainissement

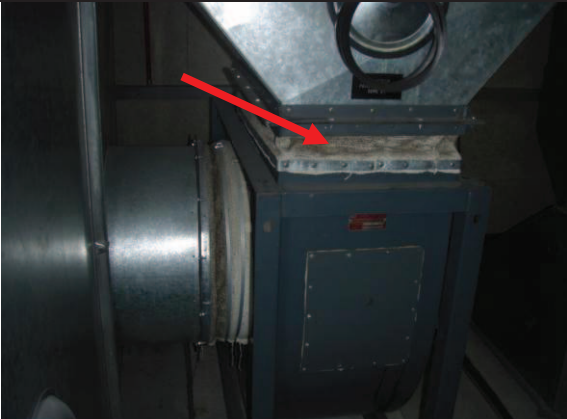
Fiche 6.13	Nature échantillon	Localisation
Echantillon 507	ventilation souple	Bâtiment B, 5ème étage et toiture Salle 506
Résultats de l'analyse

Contient de l'amiante sur avis de l'expert (idem échantillon 504)		
Conclusions		
Lors de la dépose de ce matériau, les prescriptions de la Directive CFST 6503 doivent être respectées.		
Degré d'urgence d'assainissement		
I Ordonner l'assainissement

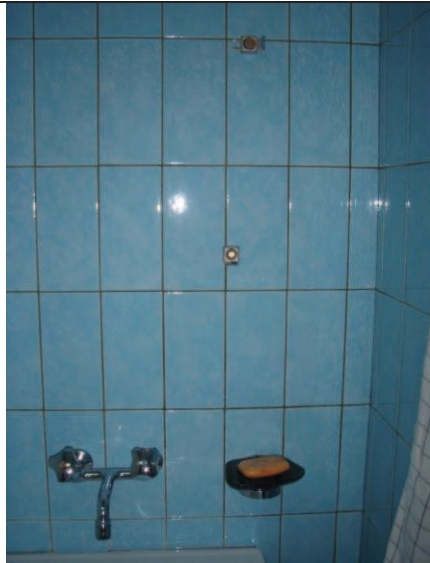
Fiche 6.14	Nature échantillon	Localisation
Echantillon 815	Colle de faïence rectangulaire bleue joints fins	Bâtiment B, Sous-sol 1 Vestiaire et WC hommes
Résultats de l'analyse

Contient de l'amiante sur avis de l'expert (idem échantillon 913)		
Conclusions		
Lors de la dépose de ce matériau, les prescriptions de la Directive CFST 6503 doivent être respectées.		
Degré d'urgence d'assainissement		
III Prendre note de la nécessité d'un assainissement

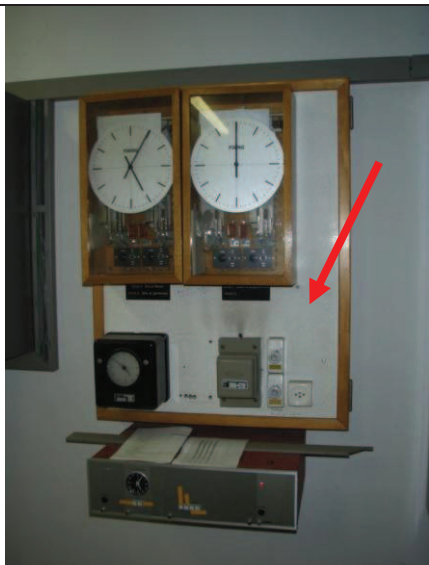
Fiche 6.15	Nature échantillon	Localisation
Echantillon 909	Plaque(s) en fibrociment derrière les horloges	Bâtiment B, Entresol Local ventilation
Résultats de l'analyse

Contient de l'amiante sur avis de l'expert		
Conclusions		
Lors de la dépose de ce matériau, les prescriptions de la feuille "Enlèvement de plaques de fibrociment à l'air libre" doivent être respectées.		
Degré d'urgence d'assainissement		
III Prendre note de la nécessité d'un assainissement

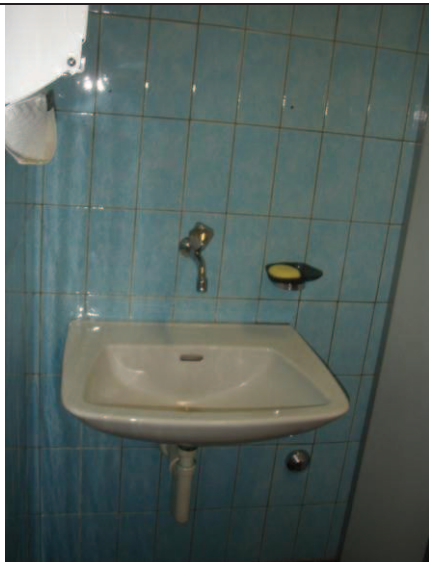
Fiche 6.16	Nature échantillon	Localisation
Echantillon 913	Colle de faïence rectangulaire bleue à joints fins	Bâtiment B, Entresol WC filles et WC maîtres
Résultats de l'analyse

Contient de l'amiante selon analyse laboratoire		
Conclusions		
Lors de la dépose de ce matériau, les prescriptions de la Directive CFST 6503 doivent être respectées.		
Degré d'urgence d'assainissement		
III Prendre note de la nécessité d'un assainissement
