ANNEXE 1 AU RAPPORT DU CNP SUR LES OPTIONS STRATÉGIQUES 2023 – 2030  
ÉVALUATION QUALITATIVE DES INFRASTRUCTURES ET BÂTIMENTS DU SITE DE  
PRÉFARGIER AVEC ESTIMATION DES COÛTS DE RÉNOVATION

CNP - Options stratégiques 2023-2030

Evaluation qualitative des infrastructures et bâtiments du site de Préfargier  
avec estimation des coûts de rénovation

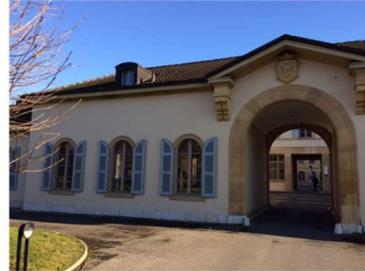
Les éléments de finition constituant les aménagements intérieurs sont fortement mis à contribution dans la Salle de spectacles en particulier. Malgré des travaux d'adaptation des locaux administratifs au milieu des années '90, ces matériaux de finition doivent être rénovés ou remplacés. Il en va de l'image perçue des locaux, de la pérennité des éléments de construction, voire de la protection contre les incendies dans les voies de fuite. Ces travaux doivent être réalisés simultanément à ceux de l'isolation des murs des façades intérieures de la partie administrative.

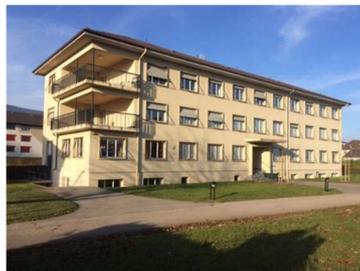
Le bâtiment B est un édifice contemporain de type locatif. Il n'est sans qualité remarquable ni défaut gênant d'un point de vue architectural. En outre, il est suffisamment éloigné du bâtiment principal, au Nord Est de la parcelle, pour ne pas perturber le site. Il fait partie des édifices constituant la rangée Nord du site de Préfargier. Selon le recensement architectural du canton de Neuchâtel la note 6 est attribuée cet édifice qui équivaut à le considérer comme bâtiment « typique ».

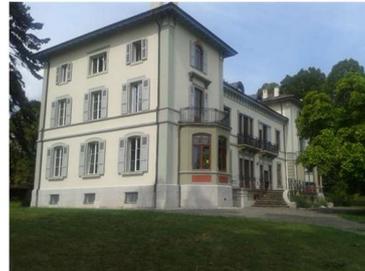
L'accessibilité aux personnes à mobilité réduite est assurée à tous les niveaux grâce à la réalisation d'un ascenseur et d'une plateforme élévatrice pour l'accès aux locaux des combles. Les mains courantes des cages d'escaliers ont été laissées en état car elles ne présentent pas de défauts majeurs et, aussi, afin de préserver leur aspect ornemental.

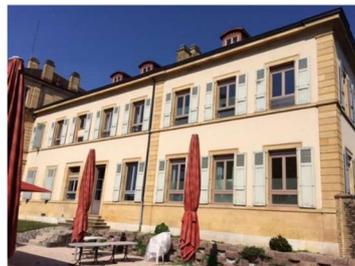
Les éléments de finition intérieurs sont, dans les unités de soins en particulier, fortement sollicités. Malgré des travaux d'adaptation des locaux en 2011 et ceux de transformation précités, ces matériaux de finition doivent être intégralement renouvelés ou remplacés. Il en va de l'image, de la sécurité et de la salubrité des lieux de soins et de vie des patients. En outre, les mesures de protection contre les incendies dans les voies de fuite doivent être mises en conformité. Ces travaux doivent être réalisés simultanément à ceux de l'isolation des murs de façades intérieures.

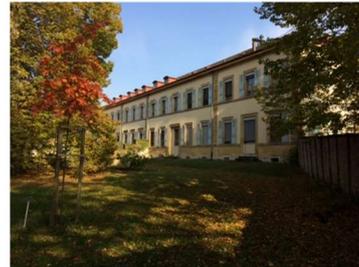
Les éléments de finition intérieurs sont, dans les unités de soins en particulier, fortement sollicités. Malgré des travaux d'adaptation des locaux en 2011 et ceux de transformation précités, ces matériaux de finition doivent être intégralement rénovés ou remplacés. Il en va de l'image, de la sécurité et de la salubrité des lieux de soins et de vie des patients. Les mesures de protection contre les incendies dans les voies de fuite devront également être mises en conformité. Ces travaux doivent être réalisés simultanément à ceux de l'isolation des murs de façades intérieurs.

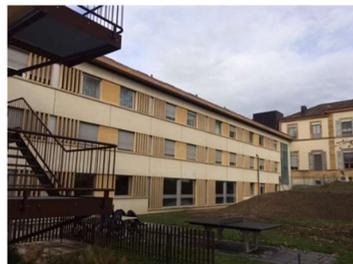
Les éléments de finition intérieurs ont été, en majeure partie, rénovés et/ou remplacés dans les deux étages des unités de soins, lors des récents travaux d'adaptation des locaux. Tel n'est pas le cas des locaux du rez-de-chaussée inférieur qu'il s'agira de rénover et mettre en conformité en termes sanitaires et sécuritaires (protection contre les incendies dans les voies de fuite, notamment).

Les constructions sécuritaires sont partiellement lacunaires. Des compartiments coupe-feu pour les voies de fuite verticales conformes à la législation actuelle ont été créés lors des récents travaux

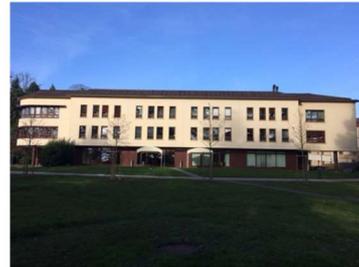
Les éléments de finition intérieurs ont été, en majeure partie, rénovés et/ou remplacés au second étage de l'unité hospitalière et de la cage d'escaliers lors des récents travaux d'adaptation des locaux. Tel n'est pas le cas des locaux des autres étages qu'il s'agira de rénover pour assurer la salubrité et la sécurité des lieux de soins et de vie des patients, ainsi que la conformité aux normes anti-incendie dans les voies de fuite.

Les constructions sécuritaires sont partiellement lacunaires. Lors des récents travaux d'adaptation des locaux, des compartiments coupe-feu ont été créés pour les voies de fuite verticales conformément à la législation actuelle. Cependant, des mises en conformité restent à effectuer sur les portes palières des étages et des chambres.

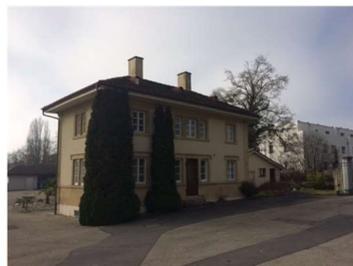
Les constructions sécuritaires sont partiellement lacunaires. Lors de récents travaux, des compartiments coupe-feu pour les voies de fuite verticales ont été créés conformément à la législation. Cependant, des mises en conformité restent à effectuer sur les portes palières des étages et de certains bureaux.

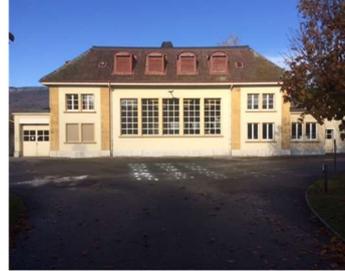
Les finitions intérieures sont, dans les locaux de production de cuisine en particulier, fortement sollicitées. Malgré des travaux d'adaptation des locaux au milieu des années 80 et un entretien courant suivi en ces lieux spécifiques, ces matériaux de finition doivent être rénovés ou remplacés. Il en va de l'image, de la salubrité et de la sécurité des lieux et du personnel qui y travaille. Les mesures de protection contre les incendies dans les voies de fuite doivent être adaptées. Ces travaux doivent être réalisés simultanément à ceux de l'isolation des murs de façades intérieurs.

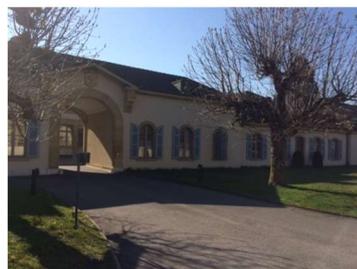
Les finitions intérieures sont usées, malgré des travaux d'adaptation des locaux administratifs au milieu des années 90. Ces matériaux de finition doivent être rénovés ou remplacés. Il en va de l'image perçue des locaux, de la salubrité des lieux et de la pérennité des éléments de construction voire, aussi, de la protection contre les incendies dans les voies de fuite. Ces travaux doivent être réalisés simultanément à ceux de l'isolation des murs de façades intérieures pour la partie administrative.

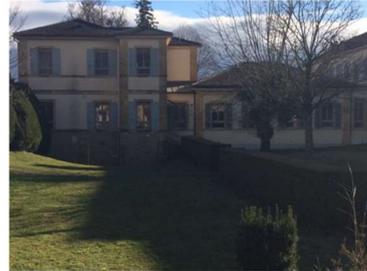
Les finitions intérieures sont fortement sollicitées. Malgré des travaux d'adaptation des locaux au milieu des années 90, ces matériaux de finition doivent être intégralement rénovés ou remplacés. Il en va de l'image perçue des locaux, de la salubrité des lieux et de la pérennité des éléments de construction voire, aussi, de la protection contre les incendies dans les voies de fuite. Ces travaux doivent être réalisés simultanément à ceux de l'isolation des murs des façades intérieures.

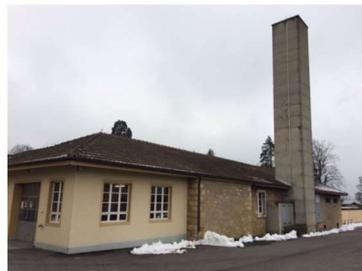
Les finitions intérieures nécessiteraient d'être rénovées. Il en va de l'image perçue des locaux, de leur salubrité et de la pérennité des éléments de construction voire, aussi, de la protection contre les incendies dans les voies de fuite. Ces travaux doivent être réalisés simultanément à ceux de l'isolation de l'enveloppe. Les installations d'éclairage du bâtiment sont obsolètes et devraient être remplacées pour en améliorer l'efficacité énergétique et munies d'un dispositif de télégestion.
