# EVALUATION

Rue du 1<sup>er</sup> Mars 9 – 2300 La Chx-de-Fds NE

N° 1039

Immeuble mitoyen d'habitation de 4 appartements et 1 restaurant

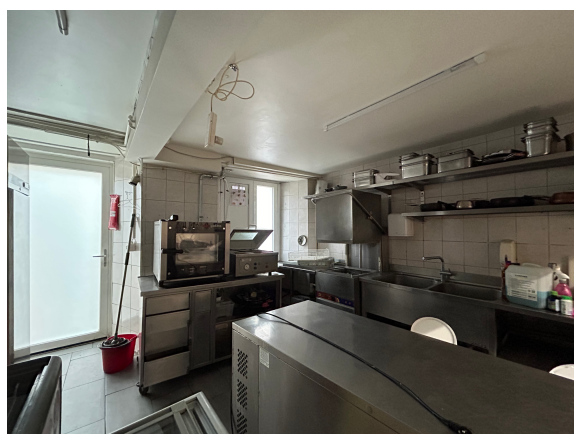
Cuisine professionnelle avec chambre froide et accès direct

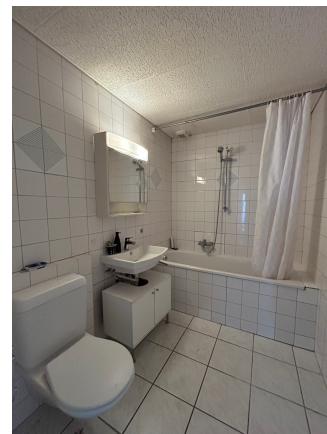
Cuisine studio Sud-Ouest 3<sup>ème</sup>

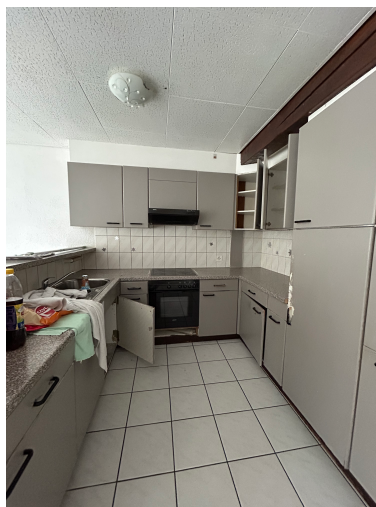
Cuisine 4.5 pces 2<sup>ème</sup>
