# EVALUATION

Rue du 1<sup>er</sup> Mars 11 – 2300 La Chx-de-Fds NE

N° 943

Immeuble mitoyen d'habitation de 5 appartements

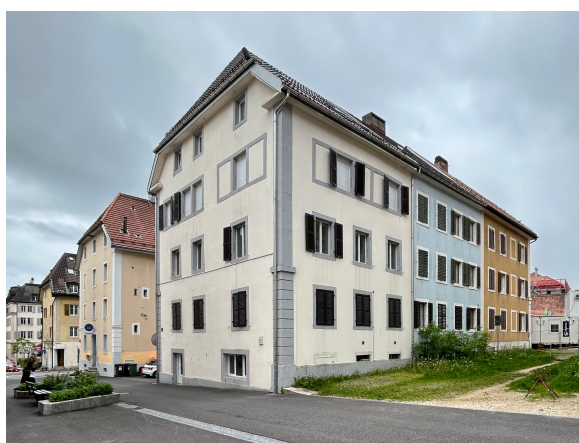
Immeuble vu de l'angles Nord-Est

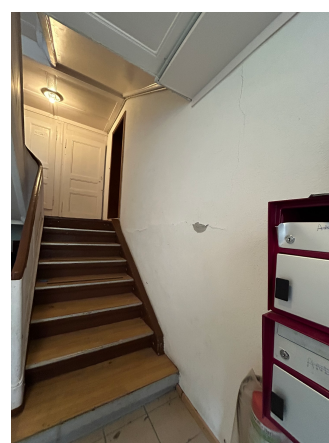
Cage d'escalier

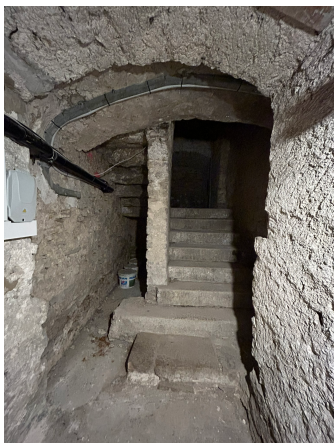
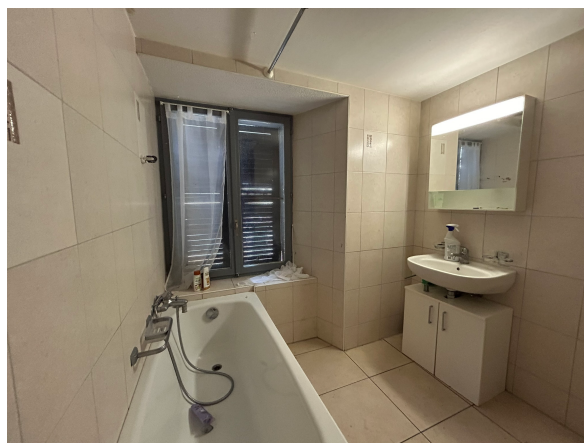
2 étages de caves
