EVALUATION

Rue du 1<sup>er</sup> Mars 9 – 2300 La Chx-de-Fds NE

N° 1039

Immeuble mitoyen d'habitation de 4 appartements et 1 restaurant

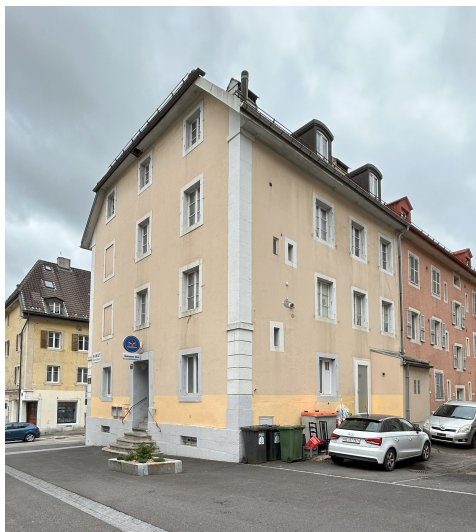
Les façades crépies sont en état moyen, des fissures sont présentes en façades Est et Nord. La toiture est ancienne, mais ne demande pas de travaux urgents (pas d'accès au toit, l'état a été constaté de loin). La porte d'entrée de l'immeuble est d'origine en bois massif avec verre et fer forgé.

Vue depuis le Nord-Est

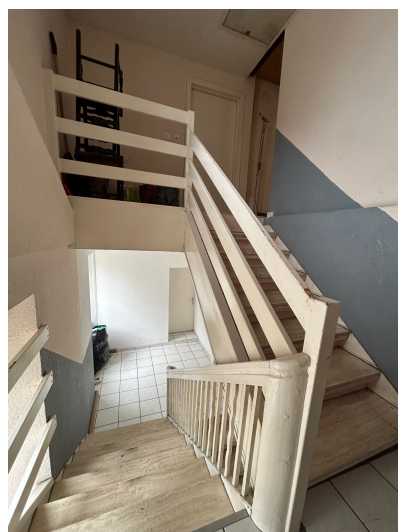
Les cages d'escaliers sont d'origine, les marches et garde-corps sont en bois. Pas d'ascenseur, et les fenêtres, à part au rez, sont en bois peint double vitrage- anciennes. Les cuisines des appartements ne sont pas de première jeunesse, une rénovation sera nécessaire.

Hauteurs des garde-corps : les garde-corps des escaliers semblent trop bas, sont à contrôler (norme SIA 358).

Cage d'escalier

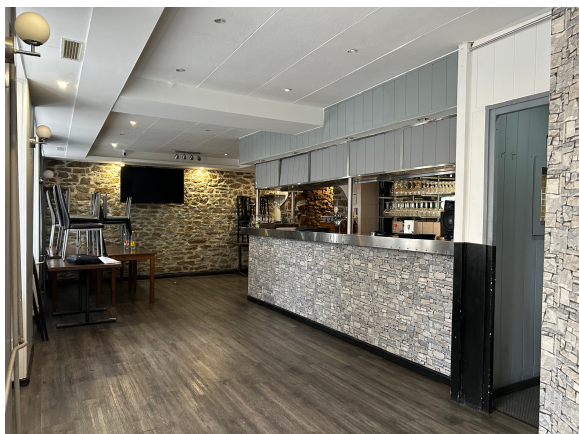
Restaurant rez

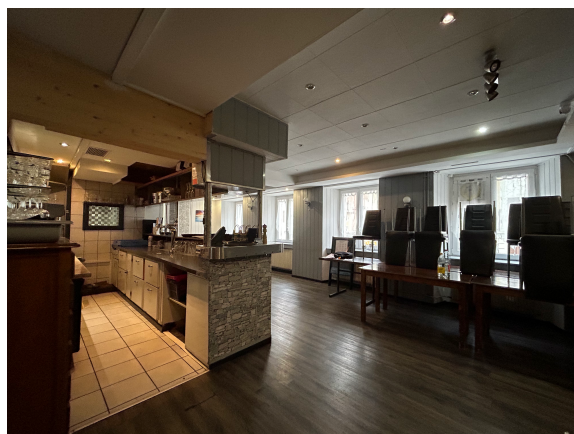
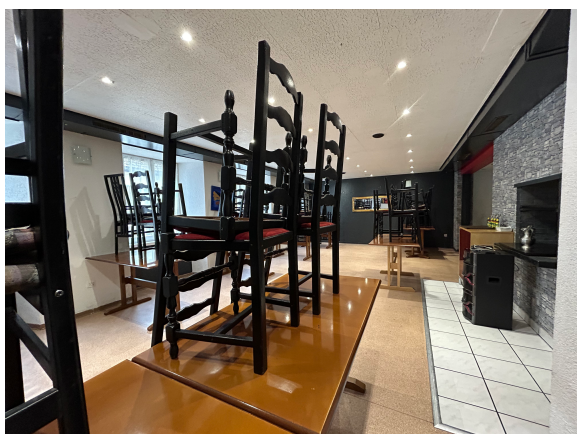
Restaurant 1<sup>er</sup> étage

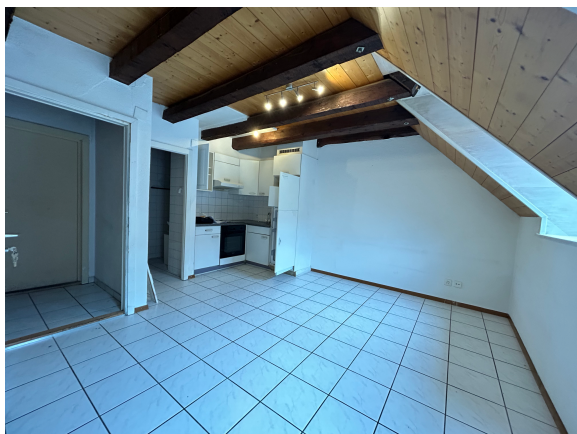
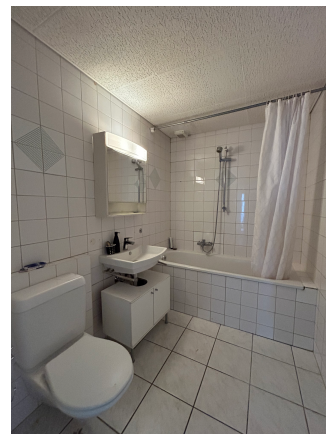
1.5 pièces, Nord-Ouest 3<sup>ème</sup>

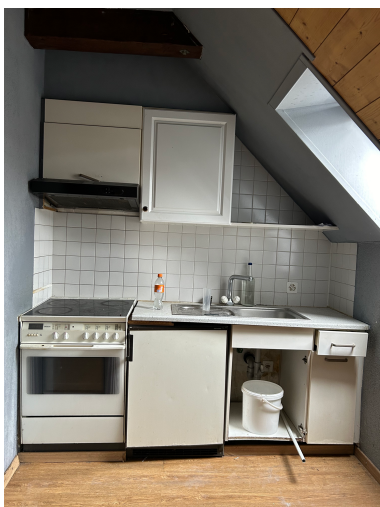
Cuisine studio Sud-Ouest 3<sup>ème</sup>

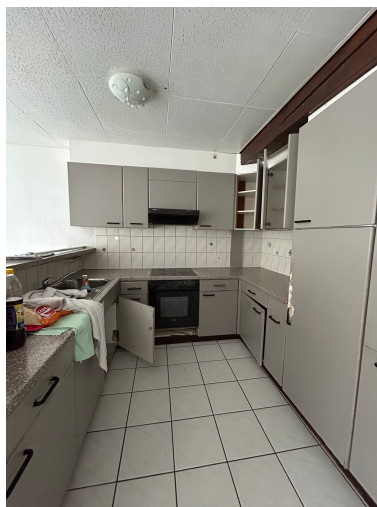
Cuisine 4.5 pces 2<sup>ème</sup>

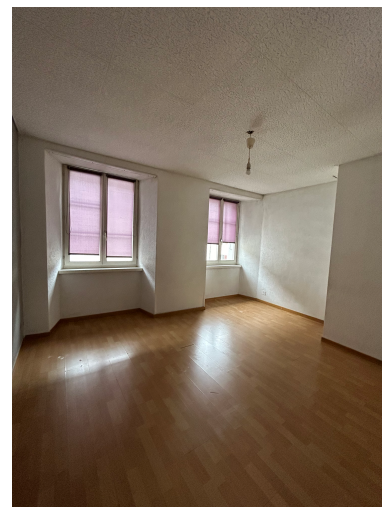
Chambre 4.5 pces 2<sup>ème</sup>
