# EVALUATION

Rue du 1<sup>er</sup> Mars 9 – 2300 La Chx-de-Fds NE

N° 1039

Immeuble mitoyen d'habitation de 4 appartements et 1 restaurant

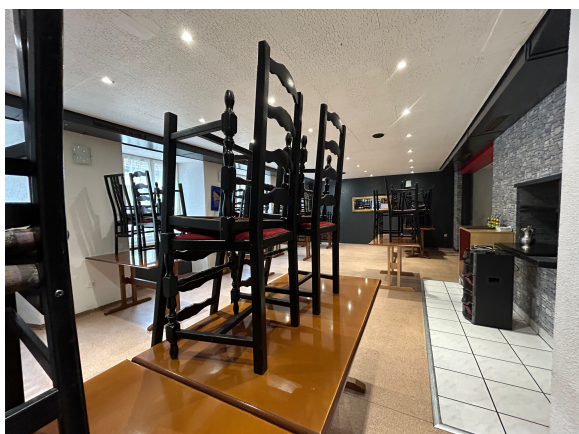
Restaurant 1<sup>er</sup> étage

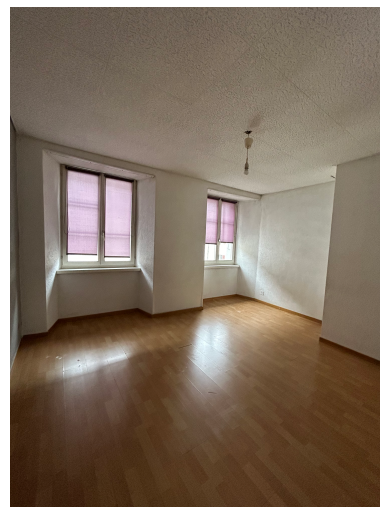
Chambre 4.5 pces 2<sup>ème</sup>
