# EVALUATION

Rue du 1<sup>er</sup> Mars 11 – 2300 La Chx-de-Fds NE

N° 943

Immeuble mitoyen d'habitation de 5 appartements

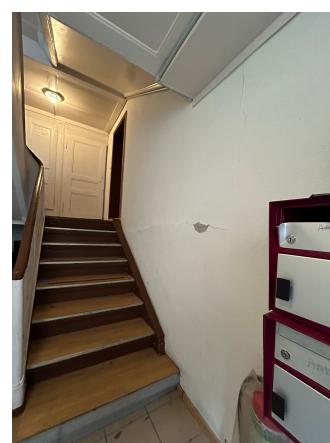
La hauteur des garde-corps de la cage d'escalier de 87 cm semble trop bas, à contrôler (norme SIA 358).

Cage d'escalier
