**Rapport du Conseil d'État au Grand Conseil
à l'appui
d'un projet de décret portant octroi d'un crédit de 39'100'000
francs destiné aux études et travaux relatifs à
l'assainissement et à la sécurisation du tunnel de
La Clusette**

(Du 22 août 2018)

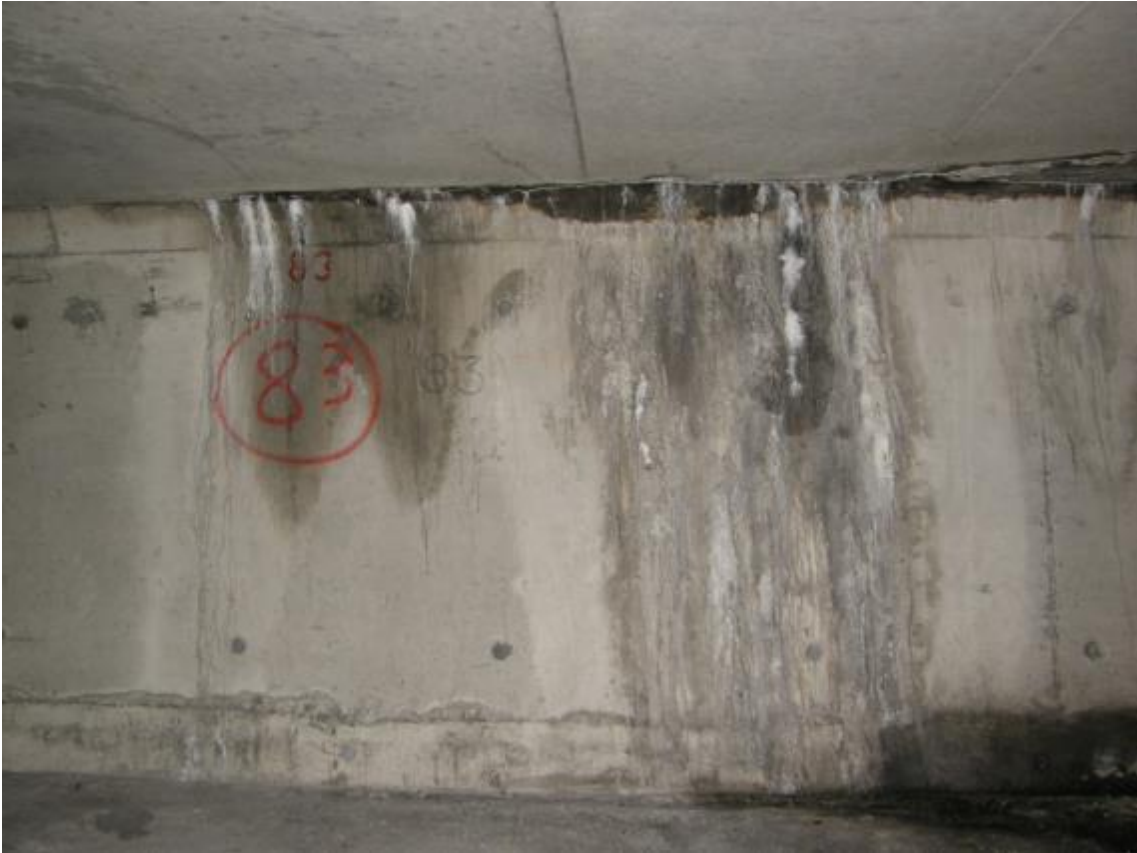
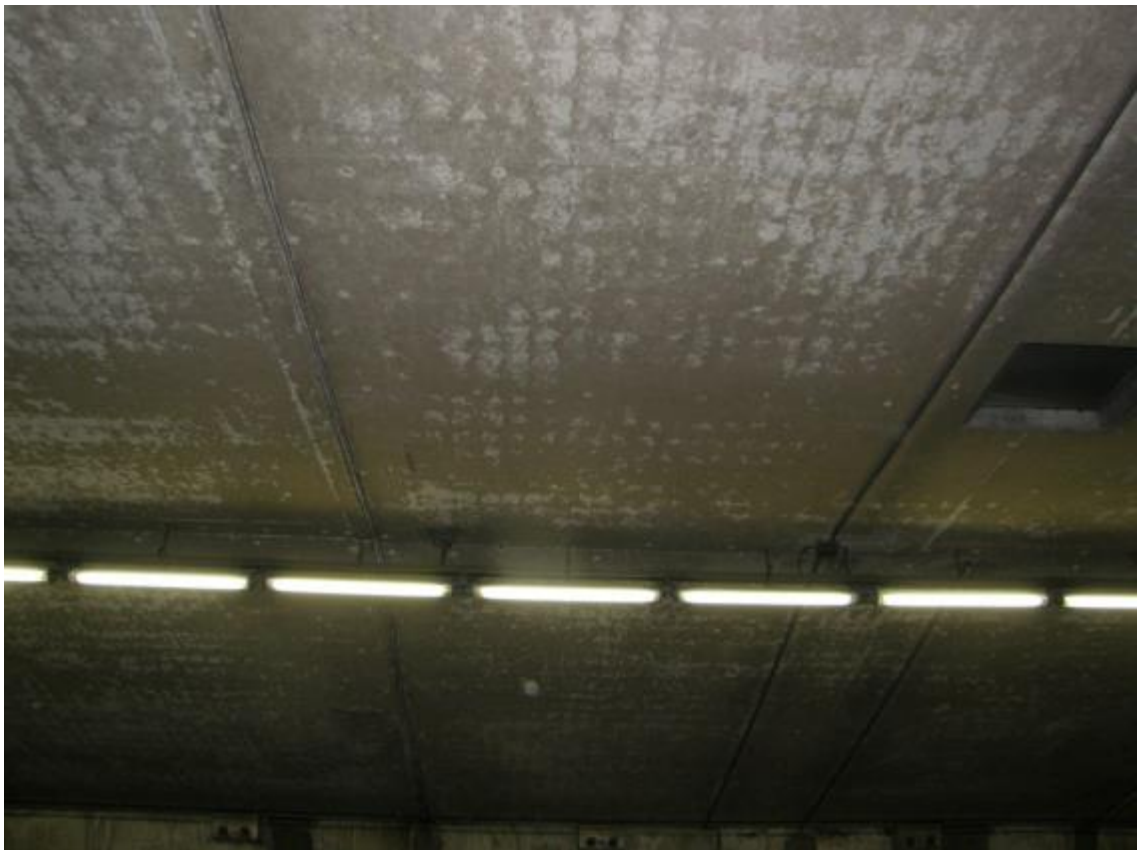
Les parois et la voûte du tunnel présentent une fissuration marquée avec des venues d'eau ponctuelles. Si l'on excepte le côté esthétique de ces fissures marquées par des formations de calcites, le problème principal est la formation de glace sur les parois et sur la chaussée en hiver.

Paroi du tunnel et éclairage fixé au faux plafond

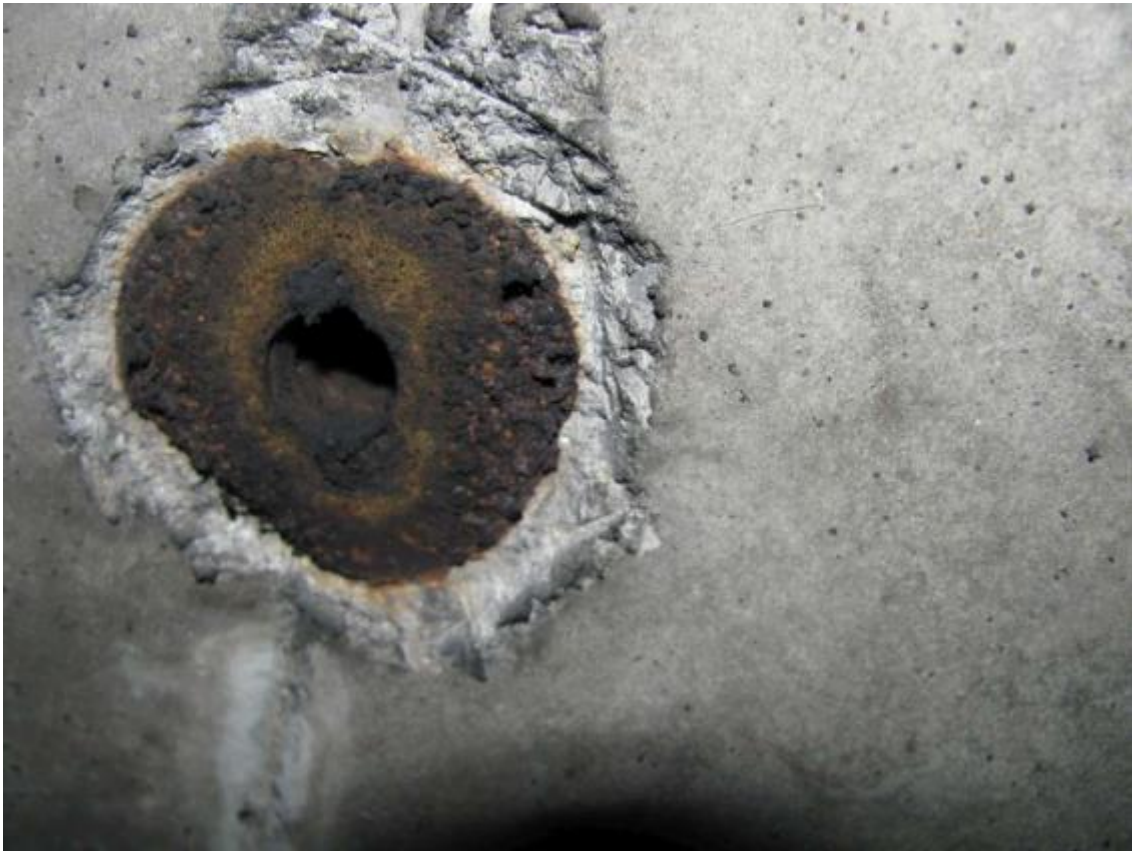
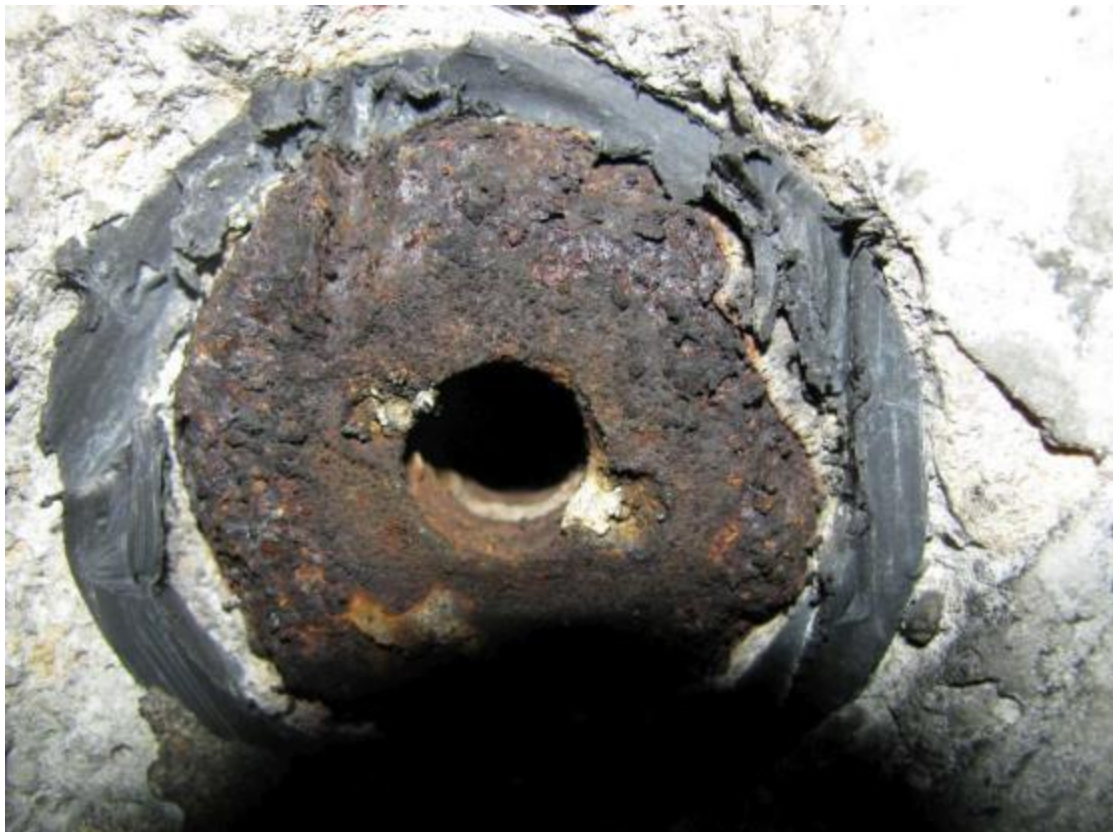
Extrémités inférieures des suspentes du faux-plafond

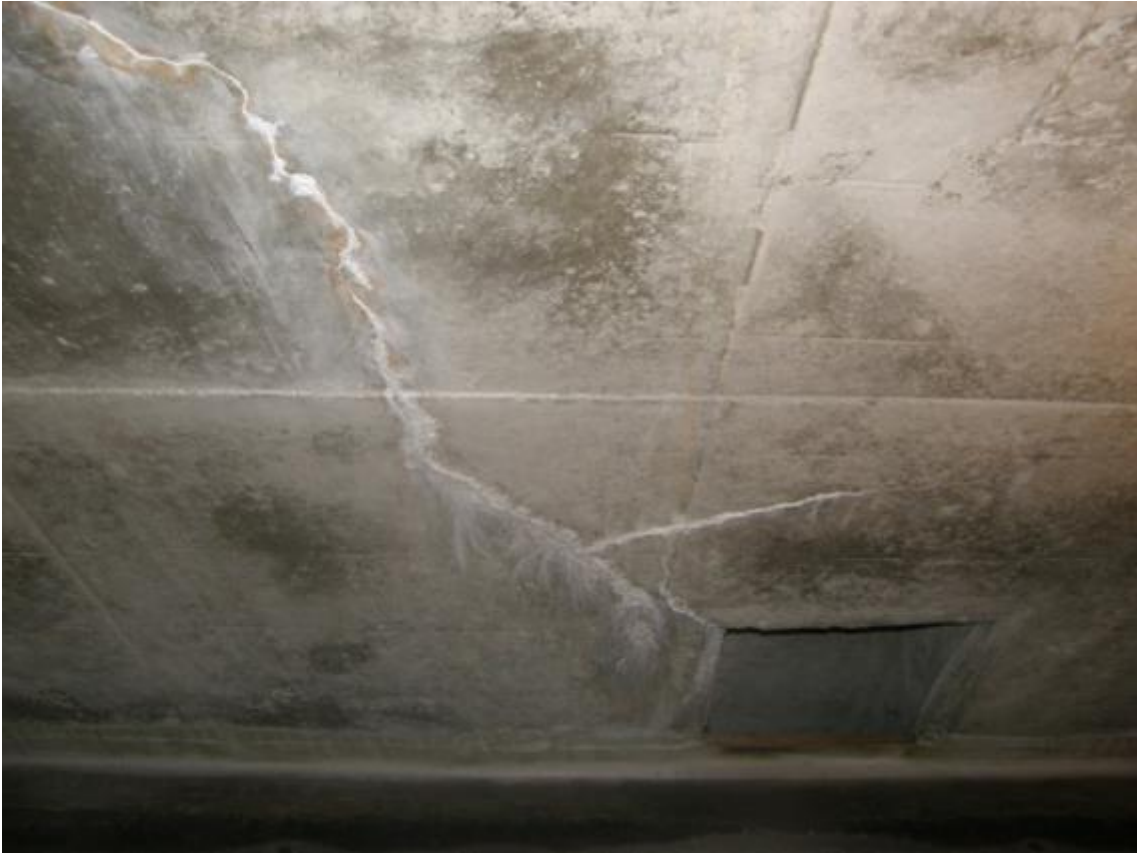
Aujourd'hui, le tunnel ne répond plus du tout aux standards de sécurité, en particulier au niveau des chemins de fuite. La sécurité structurale de la dalle intermédiaire en cas d'incendie n'est pas garantie, cette dernière pourrait s'effondrer. Par ailleurs, de graves problèmes de venues d'eau dans le tunnel provoquent la formation de glace et de

Faux plafond (également appelé dalle intermédiaire) avec bouche d'évacuation des fumées

5. Démolition de la dalle intermédiaire et équipement provisoire pour le tunnel existant (durée des travaux de démolition réduite à 1 mois environ avec fermeture complète du tunnel) ;
6. Assainissement du tunnel par phases en maintenant en permanence 2 voies de circulation dans le tunnel à vitesse réduite à 60 km/h.

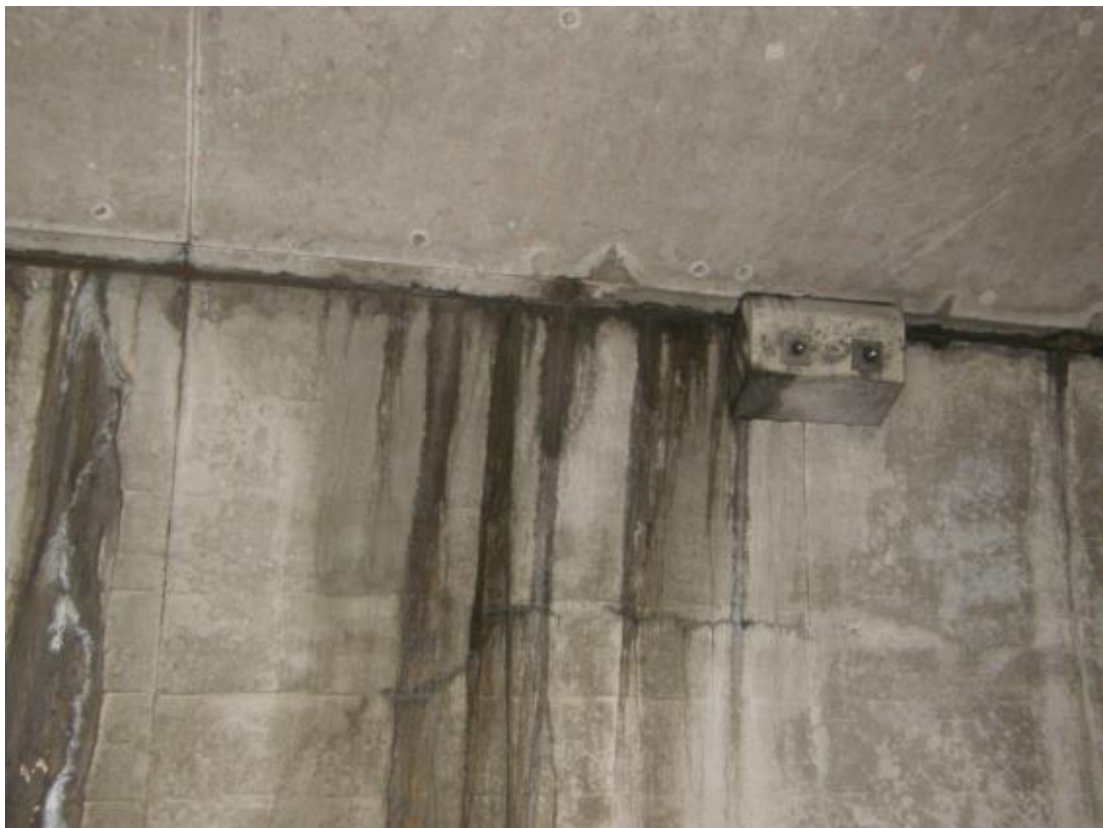
- 1999 : Mise en place de corbeaux (consoles) ancrés dans l'anneau pour assurer la stabilité et renforcer les appuis latéraux de la dalle intermédiaire. Assainissements localisés de la voûte pour éliminer les venues d'eau et fissures, application localisée d'un produit hydrofuge type MFP sur la dalle intermédiaire ;

Corbeau d'appui de la dalle intermédiaire ajouté en 1999.

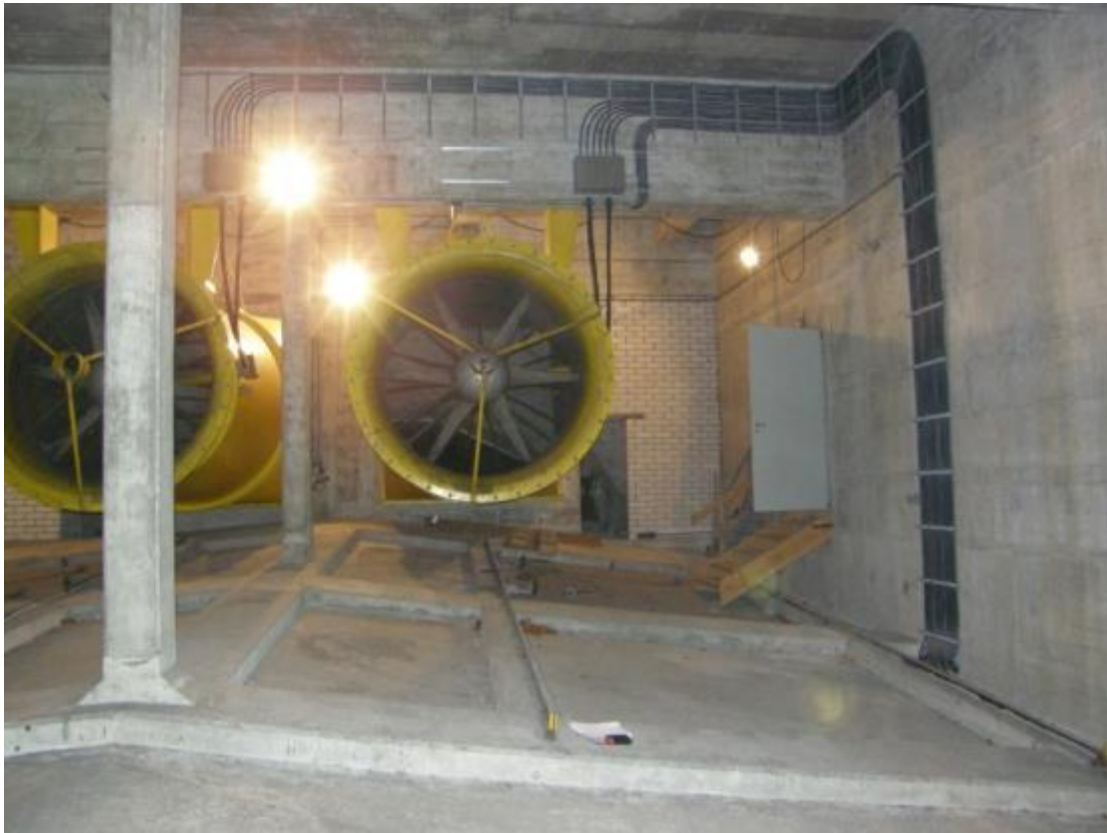
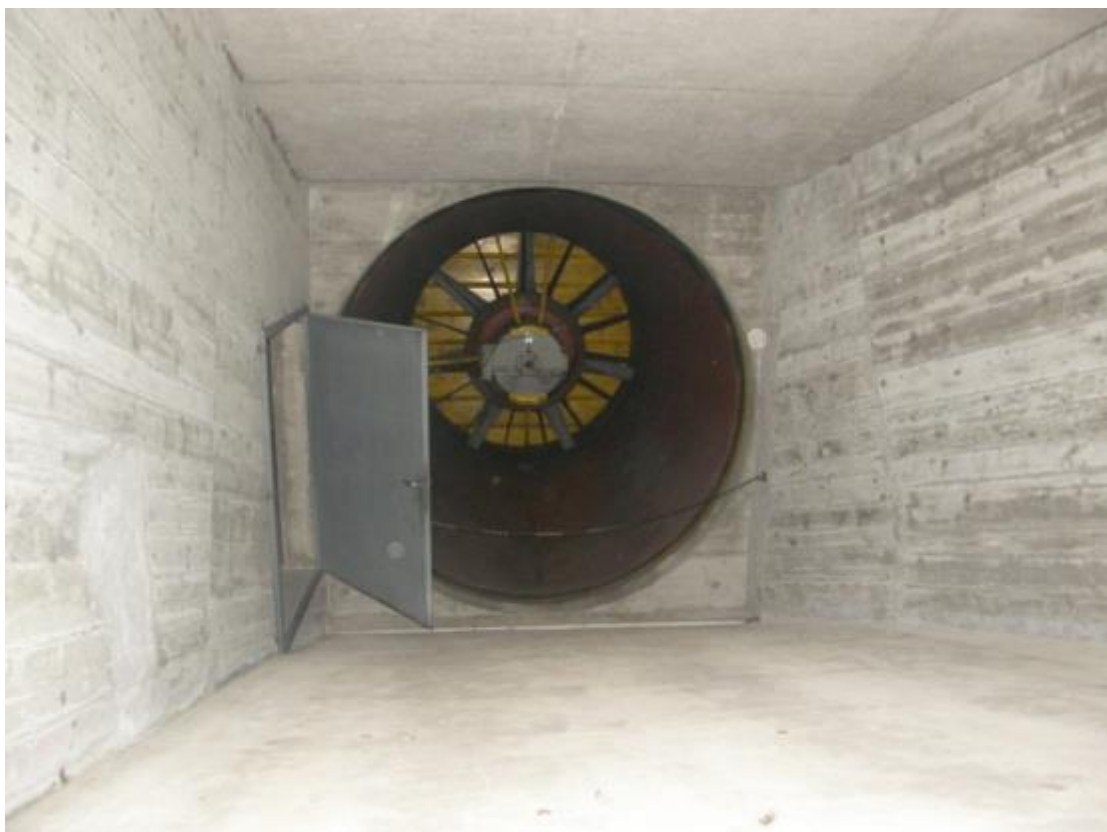
Le système de ventilation, adopté lors de la construction de ce tunnel bidirectionnel, est constitué de deux canaux de ventilation en clé de voûte. Ces canaux sont séparés de la chaussée par une dalle intermédiaire en béton armé très mince. Cette dalle est suspendue à la voûte dans sa partie médiane par des tirants. Elle repose de part et d'autre de la chaussée sur les parois du tunnel. Un renforcement des appuis latéraux de cette dalle à l'aide de consoles préfabriquées s'est avéré nécessaire en 1999 car la sécurité des usagers en temps normal était menacée. Ces travaux de sécurisation s'avèrent toutefois insuffisants en cas d'incendie. Le système de ventilation actuel est aujourd'hui totalement obsolète. Il a été dimensionné pour couvrir l'incendie d'une seule voiture.

Ventilateurs d'air frais (doublés) et ventilateur unique d'extraction des fumées

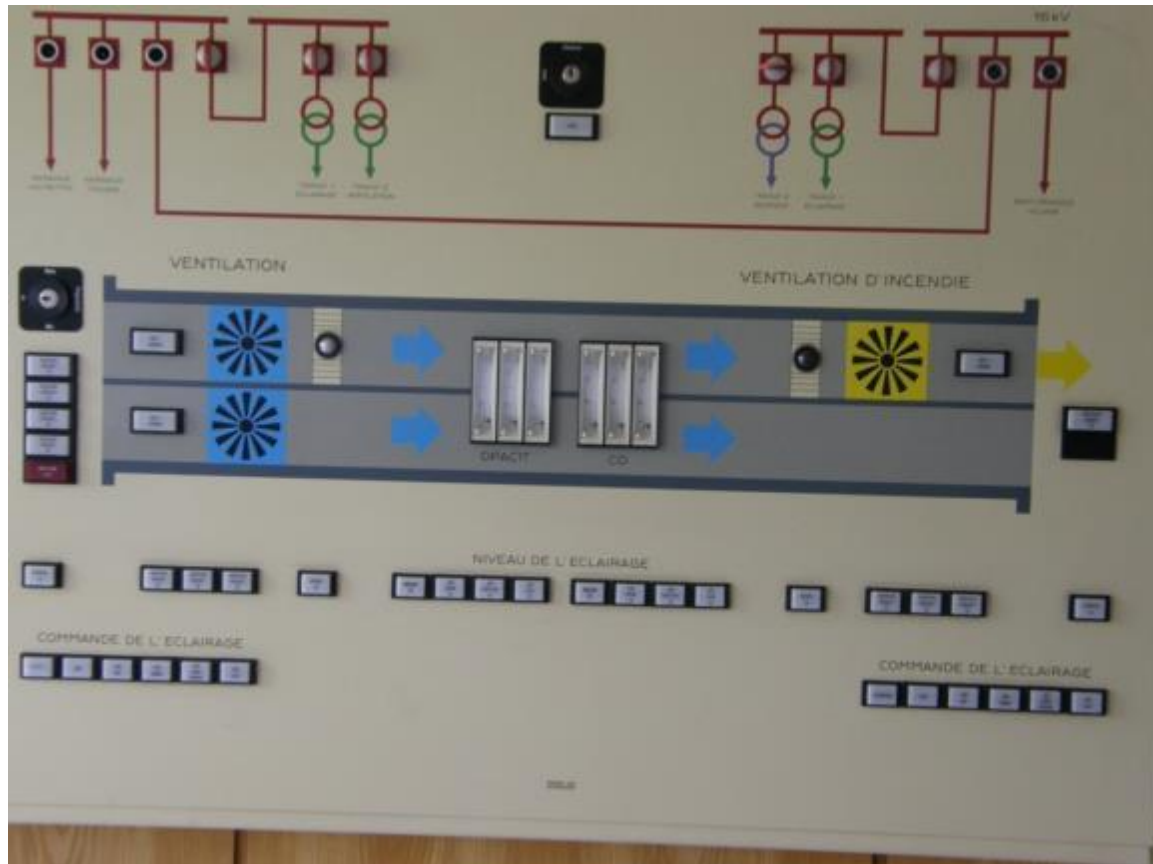
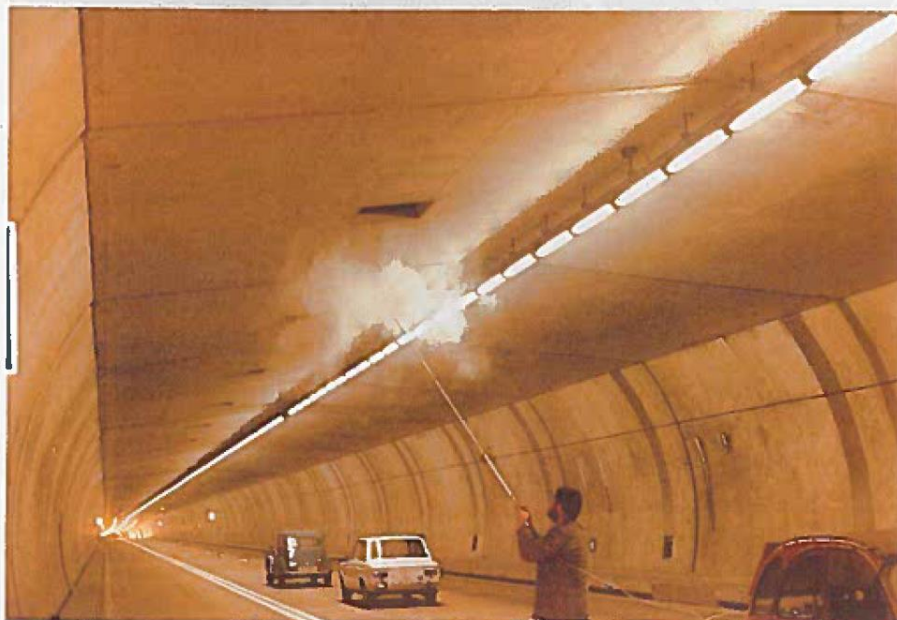
Tableau de commandes et extrait du rapport de l'EPFL suite à des tests réalisés en 1978

Écoulement montant hélicoïdal non aspiré par la ventilation d'incendie (section à 300 m à l'intérieur du tunnel, portail Est).

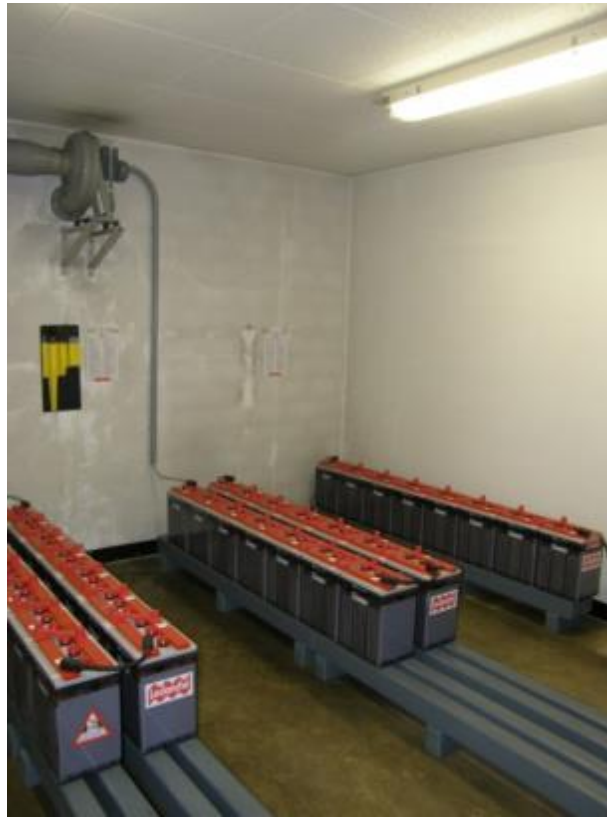
Alimentation électrique de secours

La durée de vie de pratiquement tous les équipements d'exploitation et de sécurité (EES) est dépassée et leur exploitation en devient critique. Tous ces équipements doivent être renouvelés au plus vite, aucune pièce de rechange n'est actuellement encore disponible sur le marché.

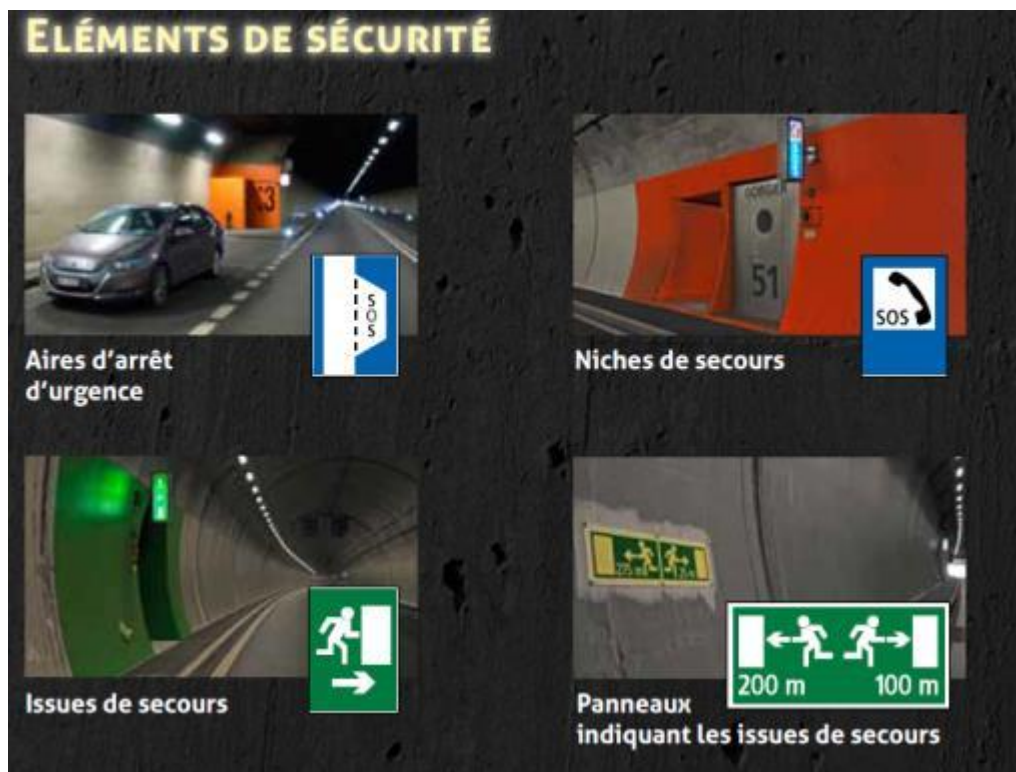
Dans sa configuration actuelle, le tunnel de La Clusette n'a pas de sortie de secours. Cet espace confiné construit avec une forte pente de 6% peut devenir un piège mortel lors d'un événement avec incendie et dégagement de matières toxiques. Pour échapper à l'asphyxie, les occupants doivent pouvoir s'échapper par leurs propres moyens en quelques minutes seulement. Il est pour cela nécessaire et prioritaire de construire cinq sorties de secours reliées par des sas pressurisés à une galerie de fuite parallèle au tunnel pour améliorer notablement la sécurité des usagers.

Ces quatre éléments de sécurité ne sont pas disponibles dans le tunnel de La Clusette

1. La construction d'une galerie de sécurité parallèle au tunnel avec 5 liaisons transversales. Ce chemin de fuite s'avère être une priorité et est un élément indispensable à la sécurisation du tunnel ;
