## RAPPORT D'ESTIMATION

14 Novembre 2023

BIENS-FONDS N° 6597

ROUTE DE BELLEVUE 32, 32A – LE LOCLE

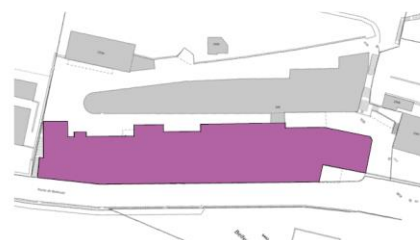
SURFACES BRUTES DE PLANCHER

Teinte	Etage	Surface en m <sup>2</sup>

Combles	285 m <sup>2</sup>

Etage 2	892 m <sup>2</sup>

Etage 1	861 m <sup>2</sup>

Rez-de-chaussée	862 m <sup>2</sup>

Sous-sol	1008 m <sup>2</sup>

**3907 m<sup>2</sup>**

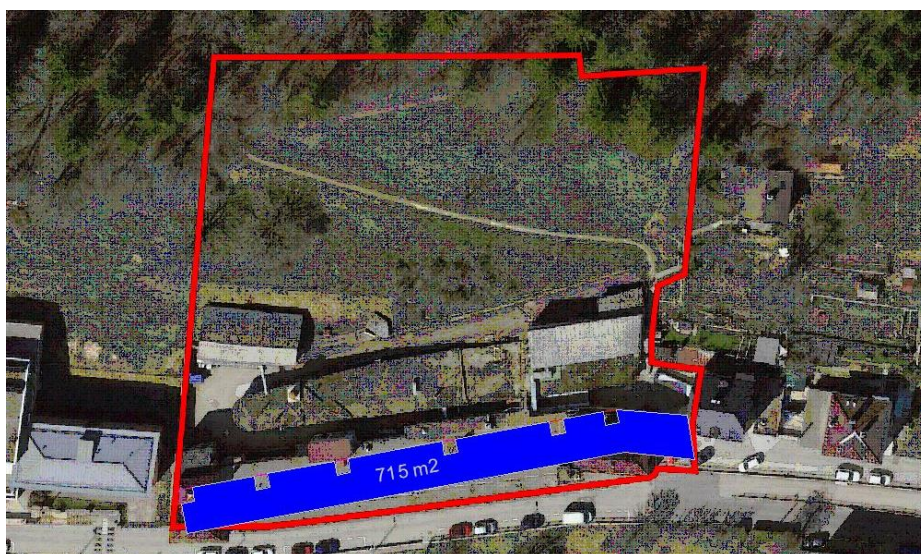
Dans ce scénario, l'hypothèse est de garder le bâtiment actuellement construit au sud de la parcelle pour le réaffecter en logements locatifs. Les immeubles au nord seraient démolis afin de créer une zone d'agrément au profit exclusif des locataires :

- Démolitions intérieures au bâtiment sud, démolitions complètes des bâtiments au nord et provisions pour le désamiantage y relatif.
- Créations/adaptations de 4 nouvelles cages d'escalier et ascenseurs
- Rénovation de l'enveloppe du bâtiment (toiture, façades, fenêtres)
- Création/adaptation d'installations électriques, de la distribution de chaleur et les installations sanitaires pour les 24 appartements.
- Aménagements intérieurs d'appartements et zones communes
- Aménagement extérieur, zone d'agrément au nord
