## Rapport d'estimation immobilière

Maison de deux logements  
Rue Saint-Gervais 23  
2108 Couvet

Valeur vénale : CHF 920'000.-

Christophe Martin, expert en estimations immobilières avec Brevet fédéral  
[chrима-immo.ch](http://chrима-immo.ch)

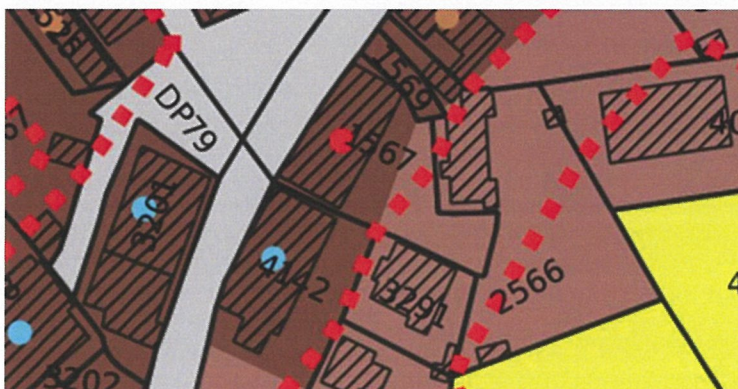
PAL en cours de révision avec un passage vraisemblable en zone mixte 2a (partiellement) et en zone mixte 2b (partiellement).

Périmètre de protection des sites bâtis selon le futur plan (carrés rouges ci-dessus).

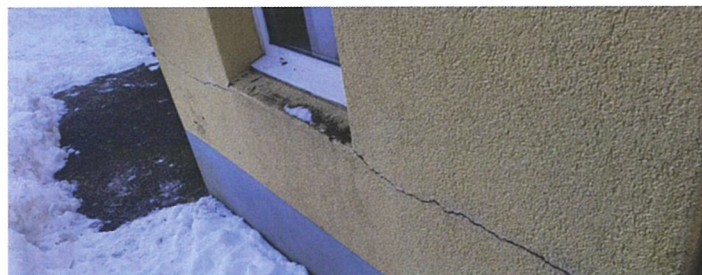
### Fissures sur le pavillon d'entrée

Ces fissures peuvent avoir différentes causes (éventuellement une instabilité du sol ou une mauvaise qualité des fondations, ce qui a provoqué un affaissement). Il y a lieu de mandater un diagnostic auprès de spécialistes en la matière et d'effectuer les réfections nécessaires.

Les frais de remise en état supplémentaires sont pris en compte spécifiquement dans l'évaluation (estimés à max. CHF 10'000.-)

Les frais de remise en état induits par la réfection du pavillon d'entrée sont retenus à un montant forfaitaire de CHF 10'000.- pour le cas où des travaux devaient être entrepris à court terme (reprise en sous-œuvre, éventuellement démolition /reconstruction). Aucun devis n'a été établi à notre connaissance.

| ./. Remise en état, pavillon d'entrée | | | | | CHF | -10 000,00 |

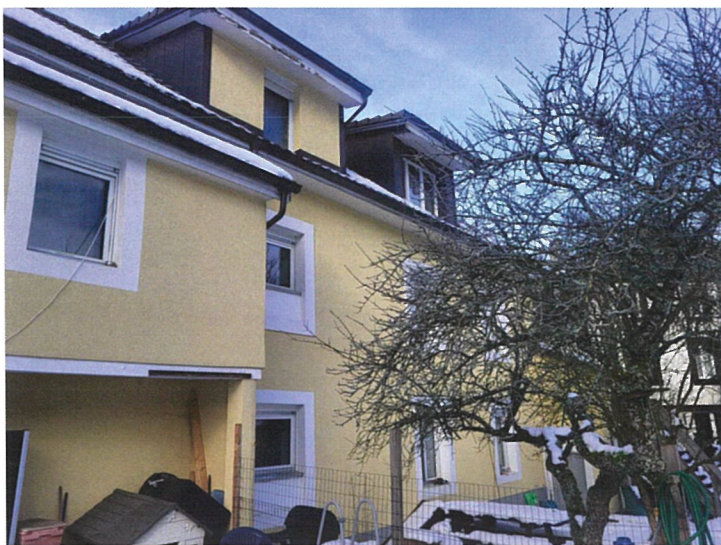
Façade Est

Façades : Construction massive en pierre et maçonnerie, isolation, crépi extérieur

Bon état général des façades à l'exception du pavillon d'entrée (cf. risques spéciaux, page 5).
