La nature reprend-elle ses droits aux Prés Maréchaux?

A la fin de l'année 2016 et après plus de six mois d'aménagement d'envergure, le Seyon coulait dans un nouveau lit. Sur une distance d'environ 850 mètres, les travaux de revitalisation des Prés Maréchaux ont permis au Seyon de trouver une nouvelle dynamique et ainsi de (re)créer un paysage de zone alluviale. Cette dernière doit comprendre une mosaïque de structures et offrir à la faune et à la flore une diversité de milieux naturels.

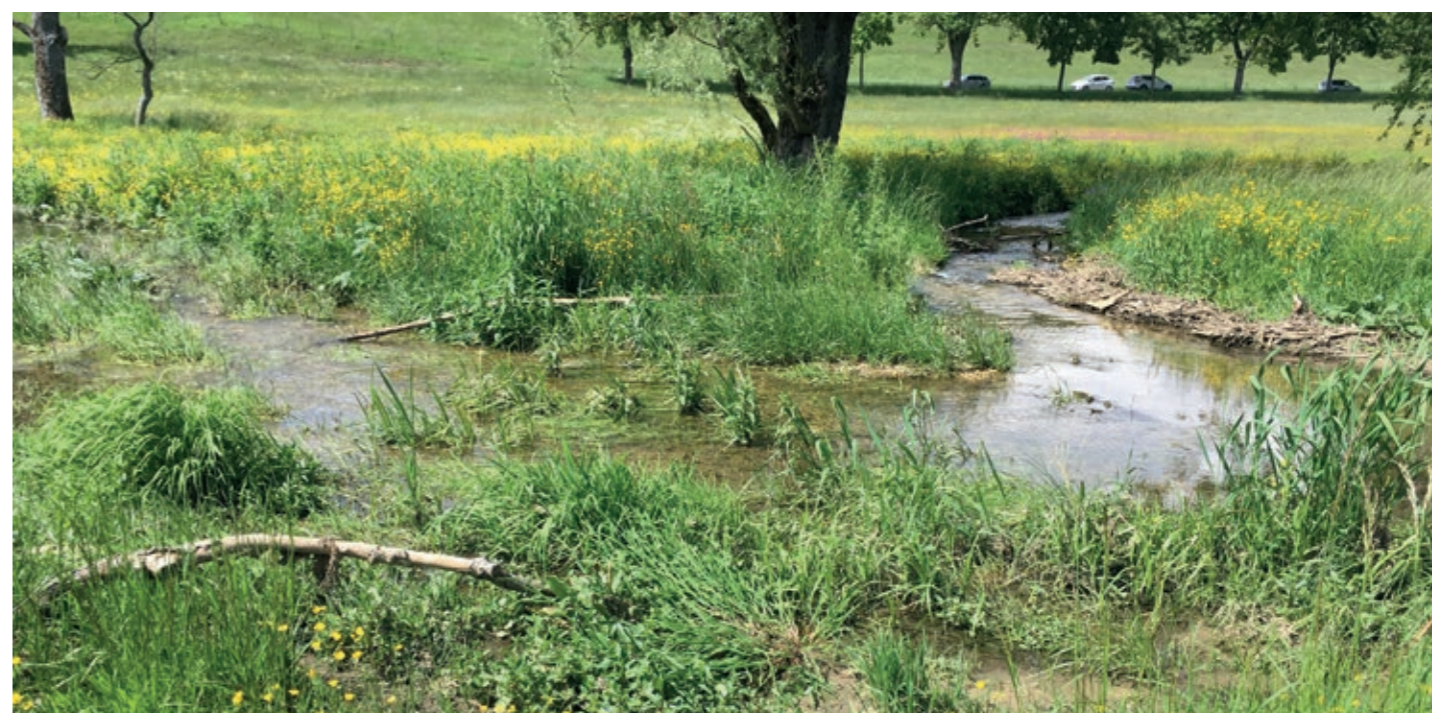
La végétation a vite conquis ce bras secondaire grâce aux nutriments naturellement disponibles en abondance dans les zones alluviales. (21.05.2018) © Bastien Amez-Droz

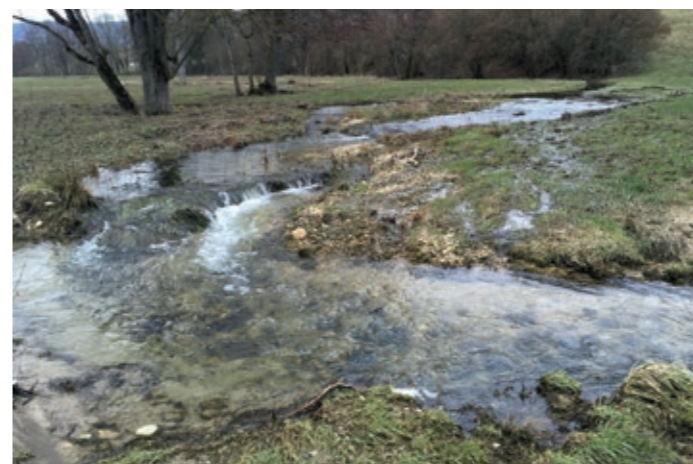
Le bras secondaire formé par l'embâcle court-circuite le lit aménagé qu'il rejoint ici. (25.03.2018) © Bastien Amez-Droz

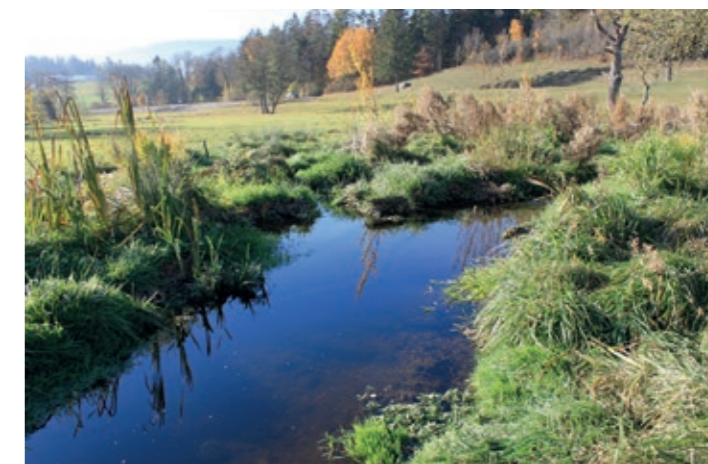
La zone d'eau calme et profonde apparue grâce à l'embâcle – situé sur le lit artificiel partant sur la droite de l'image – a vite fait le bonheur des vairons. (07.11.2018) © Bastien Amez-Droz

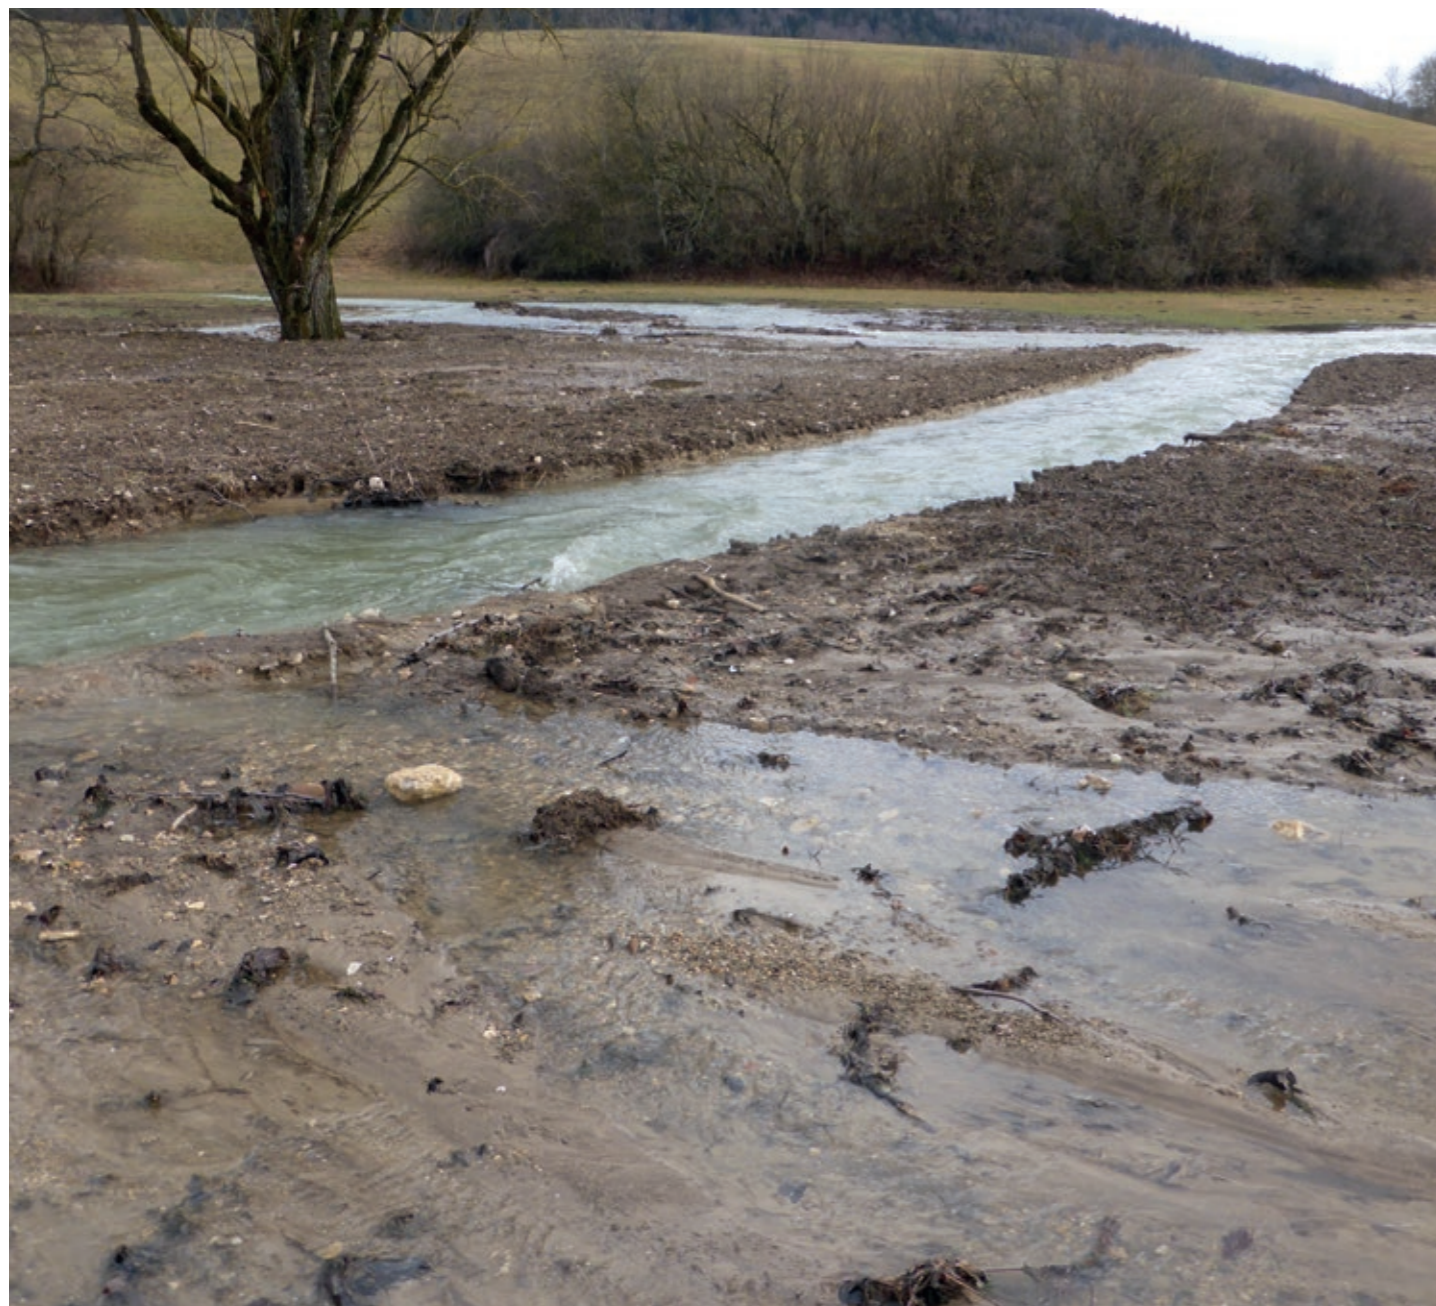
La crue du 7 mars 2017 a été la première à déposer des sédiments sur de larges surfaces. Le charriage de sédiments est un indice de bonne santé d'un cours d'eau et il est réjouissant de voir que les Prés Maréchaux ont retrouvé une belle dynamique alluviale. © Bastien Amez-Droz

Suite aux crues bien marquées de la mi-janvier 2018, dont l'ampleur n'est atteinte qu'une fois tous les trois ans en moyenne (24 m³/s à Valangin), on observe en de maints endroits du tracé revitalisé des bancs de graviers déposés selon leur granulométrie, des zones d'érosion, des secteurs où le lit artificiellement creusé s'est comblé de graviers et élargi ou d'autres où il s'est approfondi pour former des zones d'eau plus calme. On observe aussi de nombreux dépôts d'alluvions dans les zones de prairies inondées, ce qui est très favorable au développement d'une flore alluviale typique. Ces phénomènes sont autant
