EC/BR/02601-03

**PIERRE JAUNE DE NEUCHÂTEL
RAPPORT FINAL**

Commettant

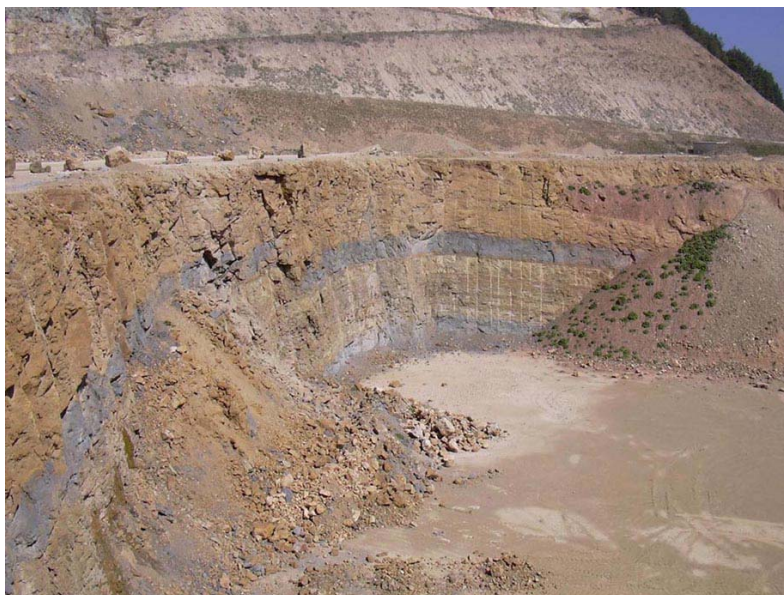
Figure 3 – Carrière d'Eclépens, Canton de Vaud

Il est remarquable que malgré la faible teneur en oxyde de fer (goethite), c'est pourtant bien ce minéral qui est responsable de la couleur jaune-ocre de la roche. Lorsque la "pierre jaune" n'a pas été soumise aux conditions oxydantes de l'air ou des eaux d'infiltration superficielles, elle est bleue ! Ceci est attesté par les observations faites sur divers niveaux de pierre jaune échantillonnés en profondeur lors des travaux préliminaires à la construction de l'autoroute, ou même par l'observation de certains bancs de "pierre jaune" restés suffisamment protégés et mis au jour dans la carrière d'Eclépens, VD (cf figure 3).

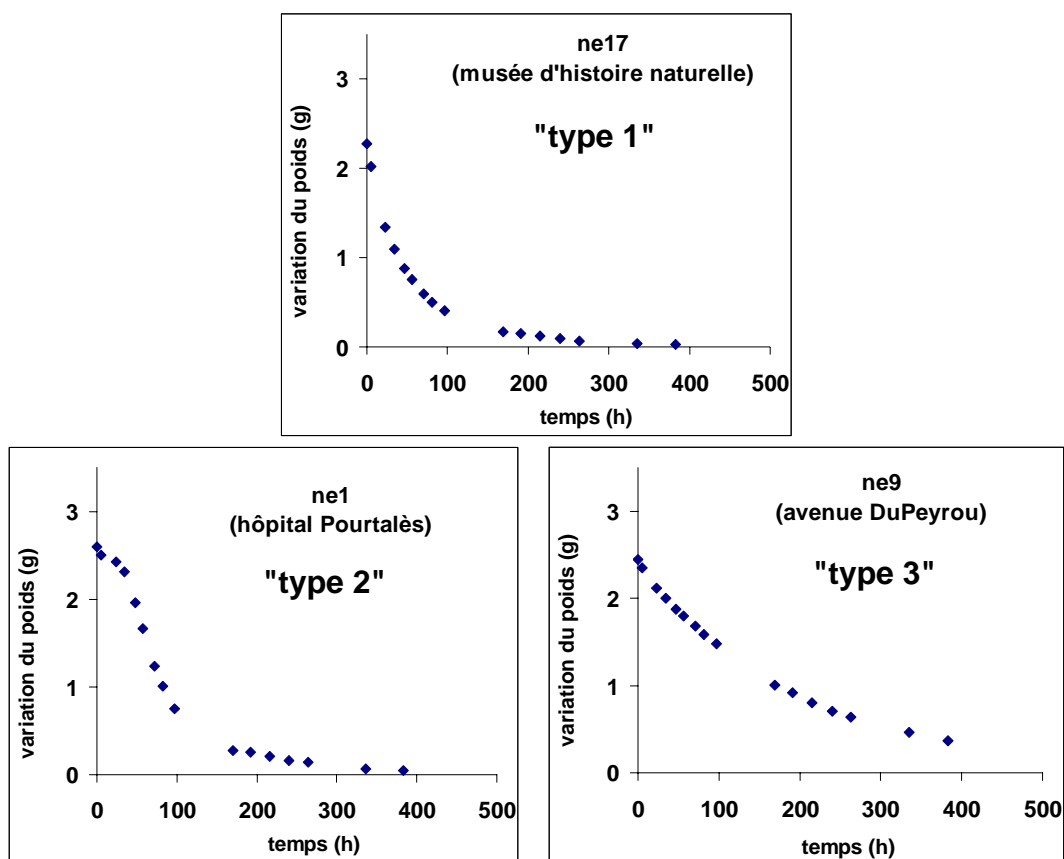
Figure 4. Courbes de séchage types des échantillons de pierre jaune prélevés sur les bâtiments. "Type 1" = type de l'échantillon ne17 avec un point d'inflexion bien marqué ; "type 2" = type de l'échantillon ne1, avec 2 inflexions ; "type 3" = type de l'échantillon ne9 avec un point d'inflexion très peu marqué, voire inexistant.

Les résultats de ces expériences montrent que le séchage de la pierre jaune après une saturation capillaire est relativement lent : pour une température de l'ordre de 21°C et une humidité relative de 33%, les échantillons cylindriques de 4.5 cm de long pour 2.5 cm de diamètre atteignent une saturation en eau proche de zéro après 400 heures pour la majorité, mais après un temps encore plus long pour certains. Néanmoins, elle a tendance à sécher complètement.

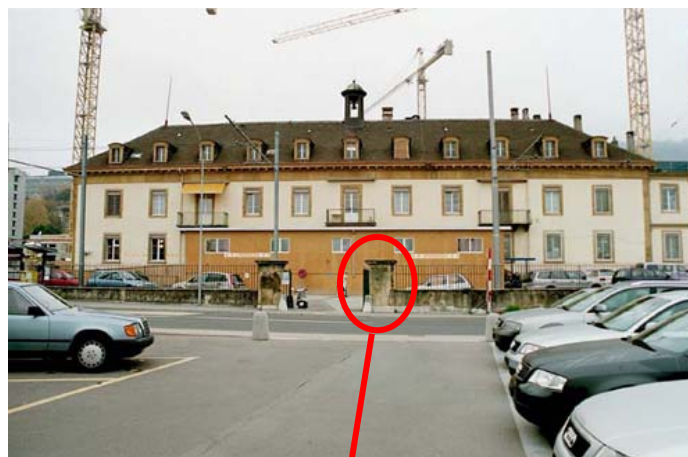
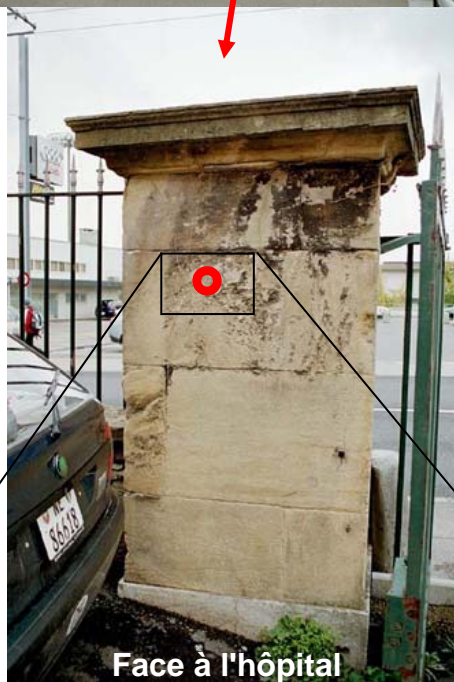
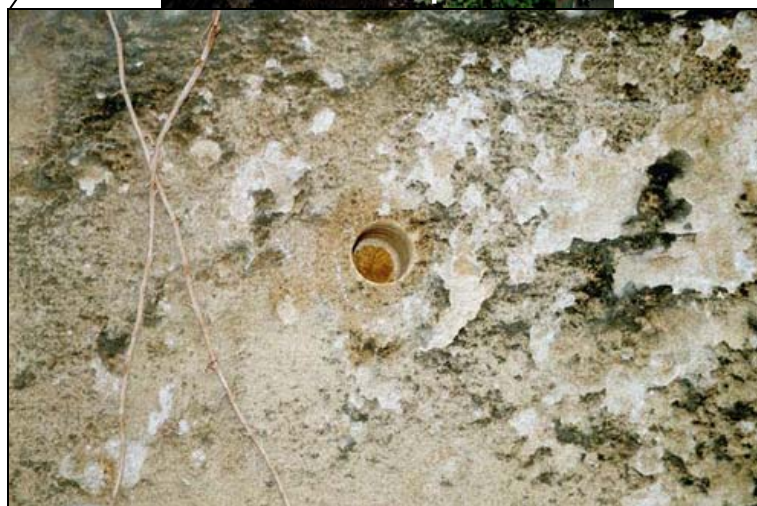
ECHANTILLON NE-1 Rue de la maladière, 45 - Hôpital Pourtalès – portail d'entrée

Désordres : Patine – encroûtement – efflorescences / **Litage** // à la surface

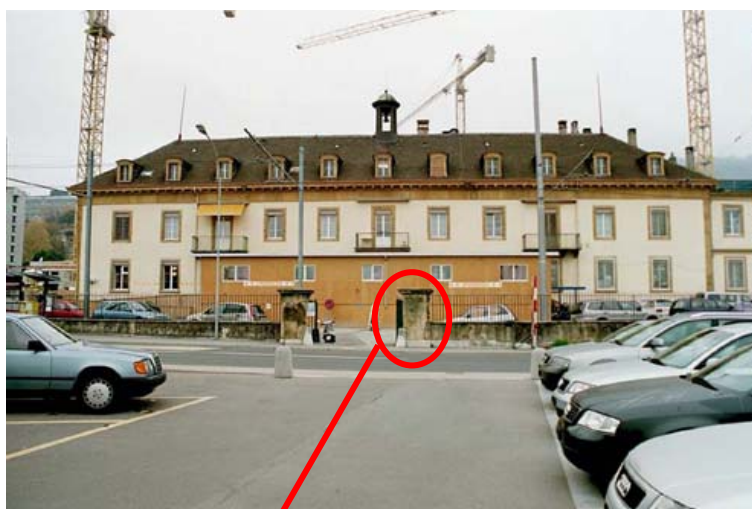
ECHANTILLON NE-2 Rue de la maladière, 45 - Hôpital Pourtalès – portail d'entrée –

Désordres : encroûtement – efflorescences / **Litage** non net

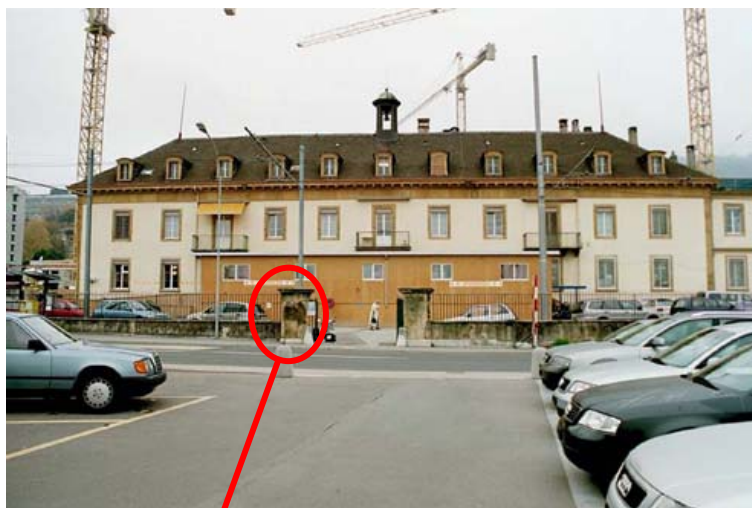
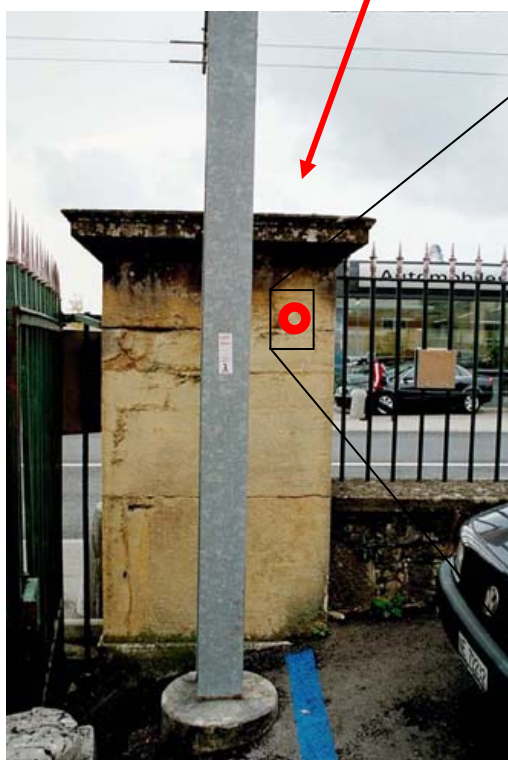
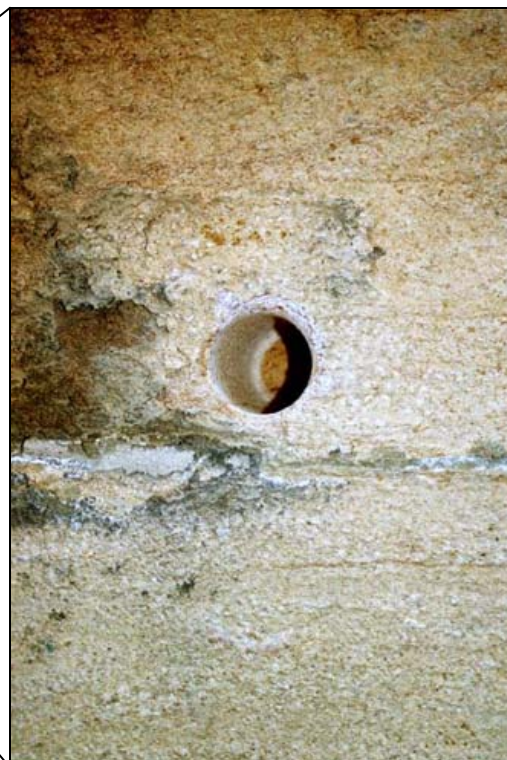
ECHANTILLON NE-3 Rue de la maladière, 45 - Hôpital Pourtalès – portail d'entrée

Désordres : encroûtement / Litage \perp à la surface

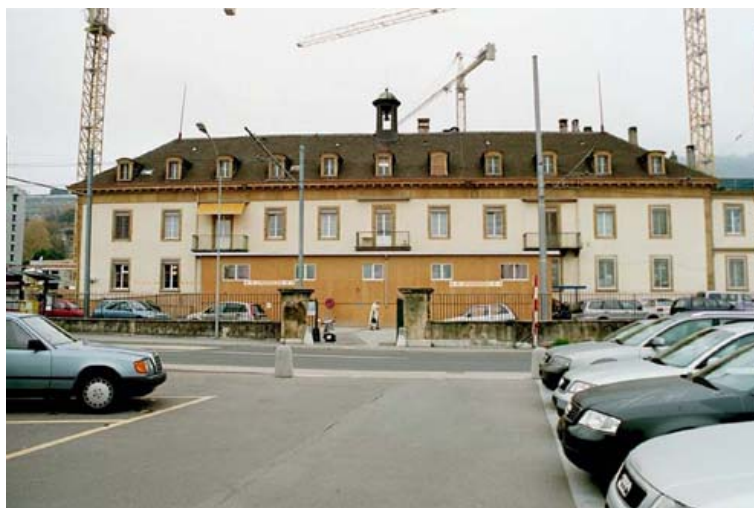
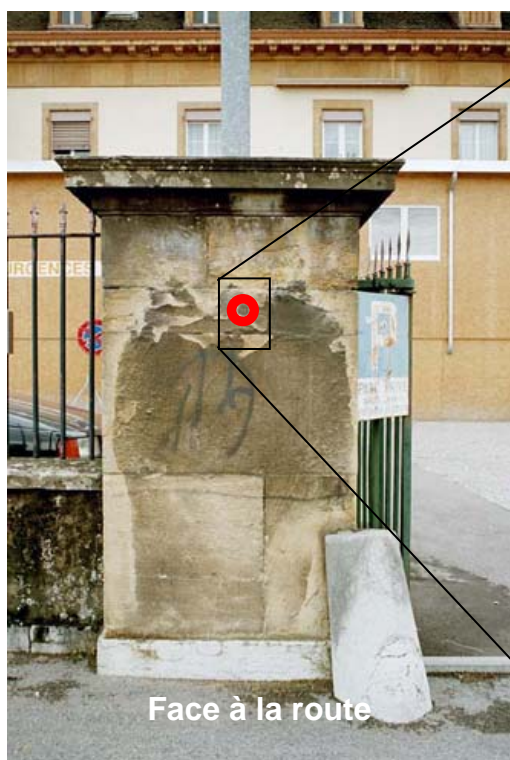
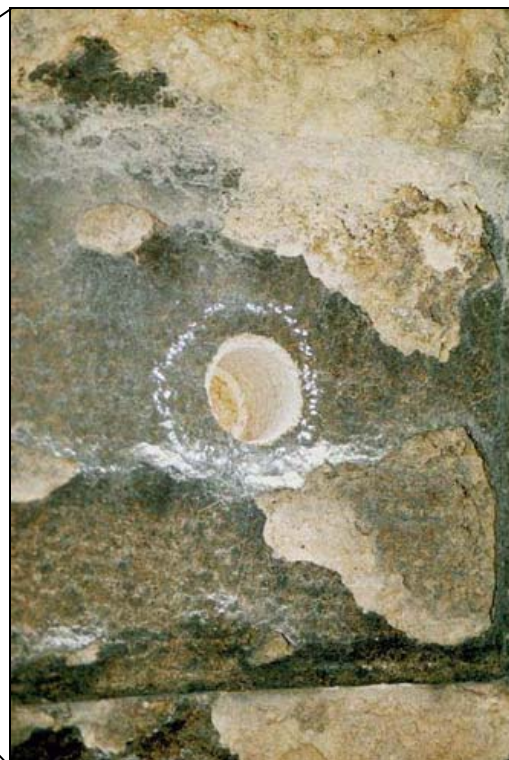
ECHANTILLON NE-4 Rue de la maladière, 45 - Hôpital Pourtalès – portail d'entrée

Désordres : encroûtement - subflorescences / **Litage** \perp à la surface

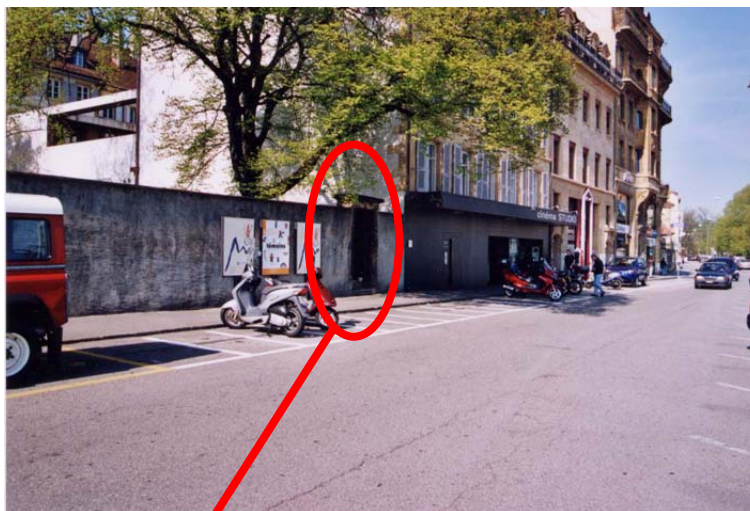
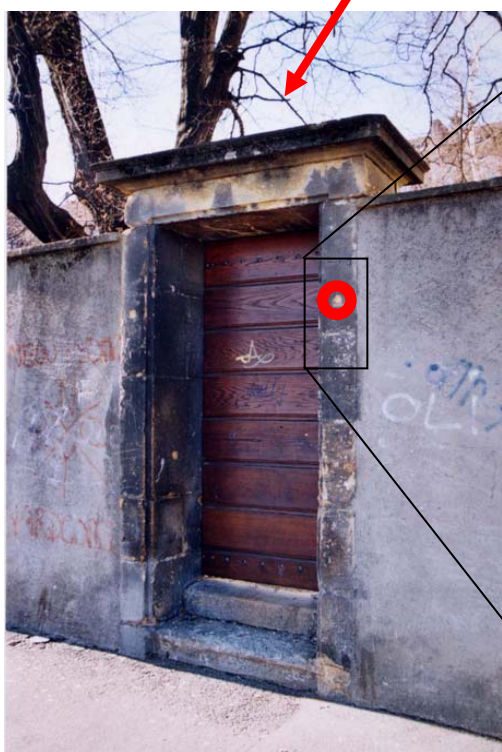
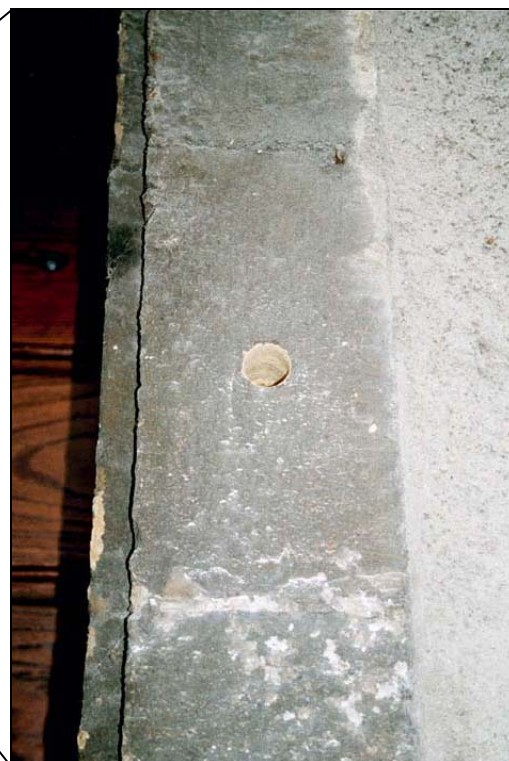
ECHANTILLON NE-5 Faubourg du lac – (Wavre) – encadrement porte, mur d'enceinte

Désordres : encroûtement / Litage // à la surface

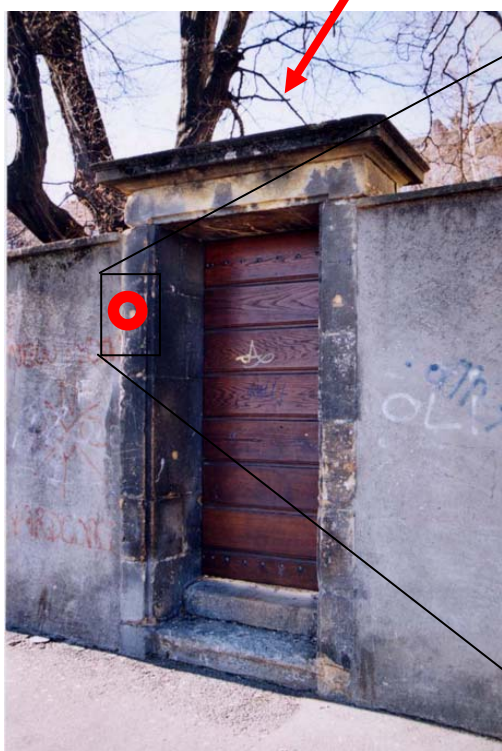
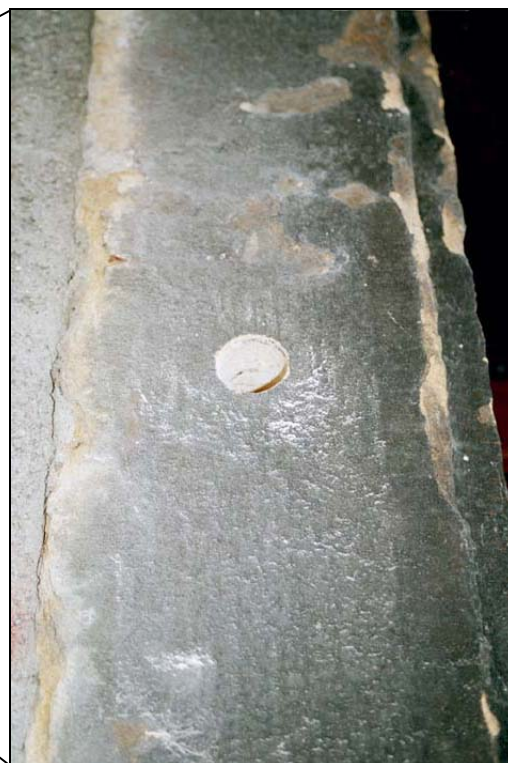
ECHANTILLON NE-6 Faubourg du lac – (Wavre) – encadrement porte, mur d'enceinte

Désordres : encroûtement / **Litage** // à la surface

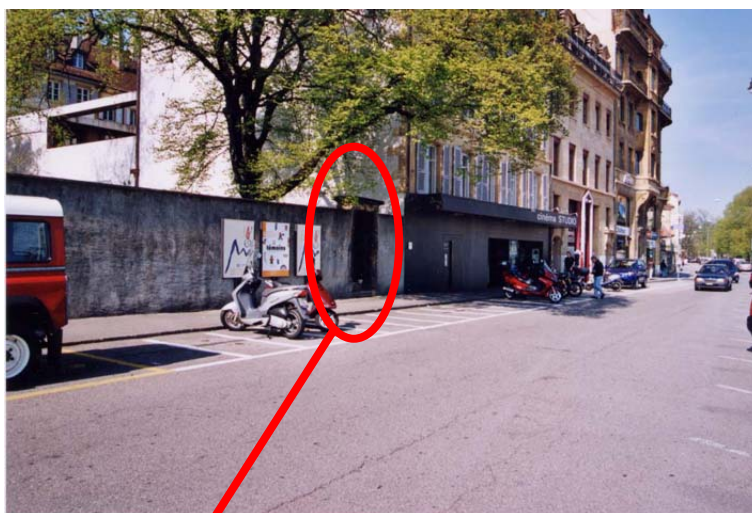
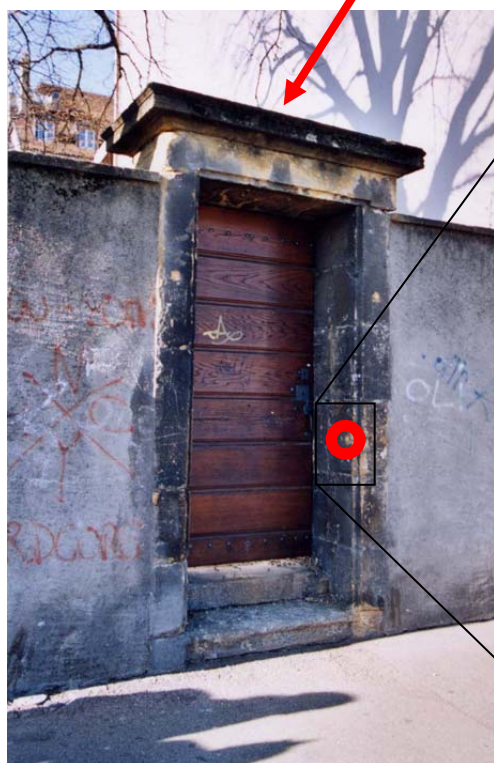
ECHANTILLON NE-7 Faubourg du lac – (Wavre) – encadrement porte, mur d'enceinte

Désordres : patine ? – encroûtement ? / Litage non net

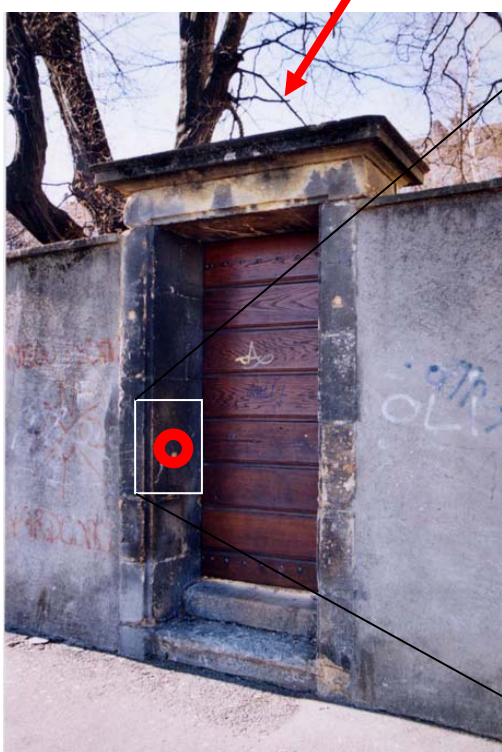
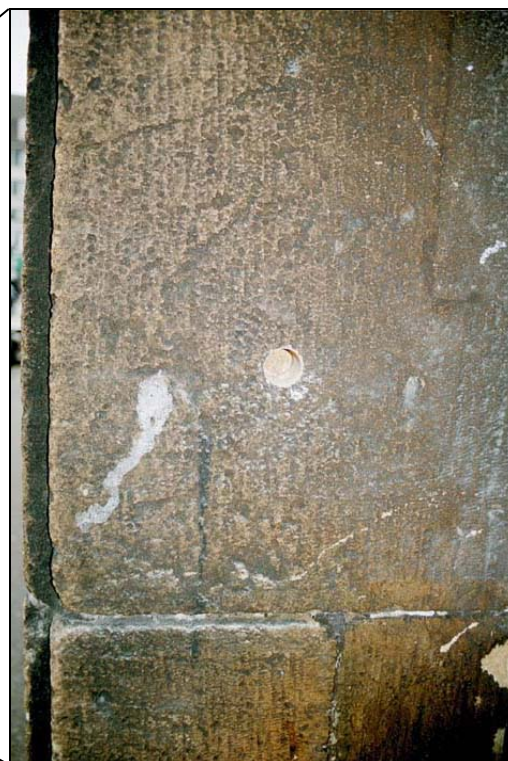
ECHANTILLON NE-8 Faubourg du lac – (Wavre) – encadrement porte, mur d'enceinte

Désordres : patine ? – encroûtement ? / Litage // à la surface

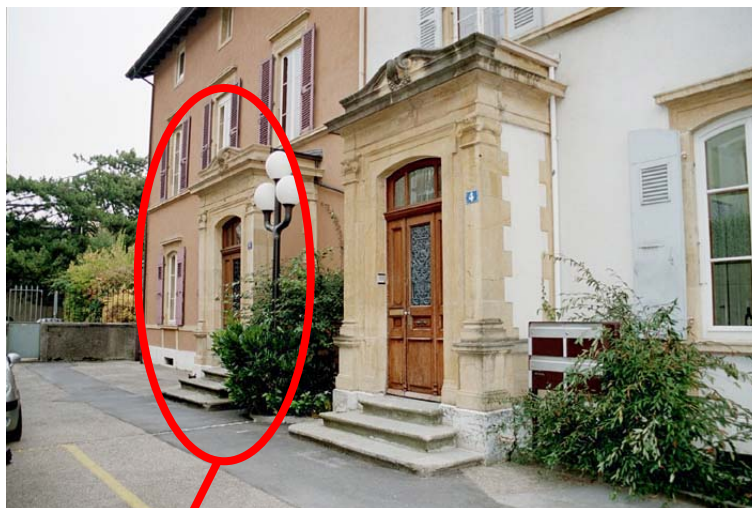
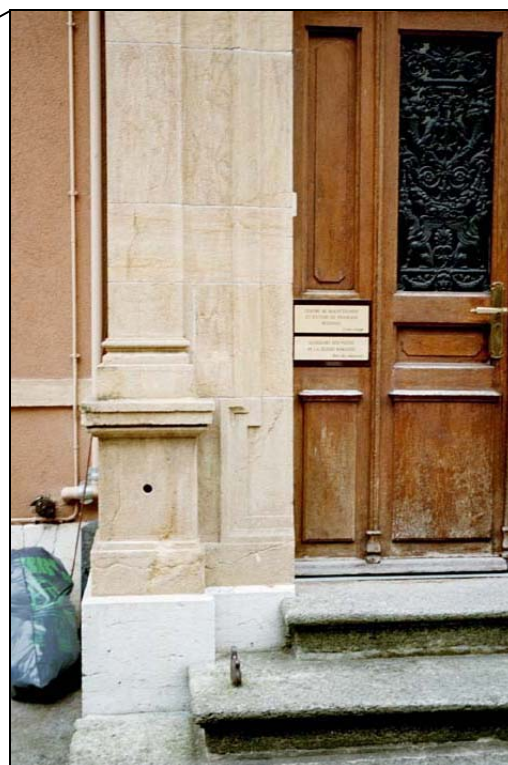
ECHANTILLON NE-9 Avenue DuPeyrou, 6 – Portes jumelles

Désordres : décoloration ? traitement ? / **Litage** // à la surface

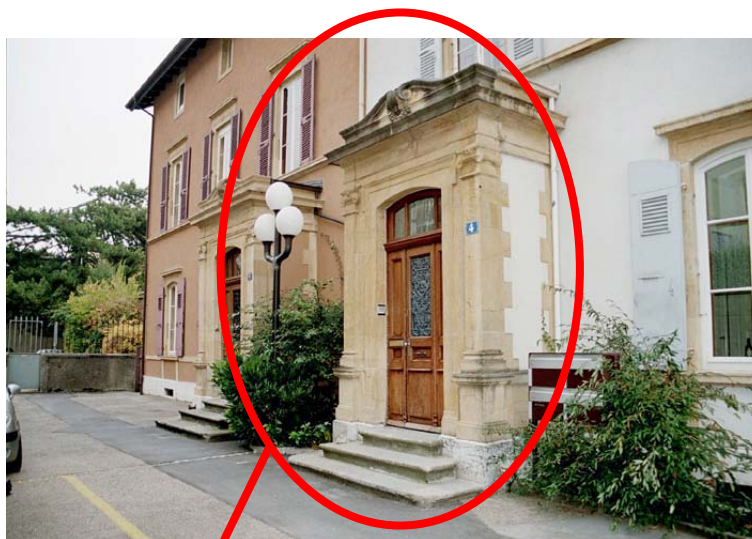
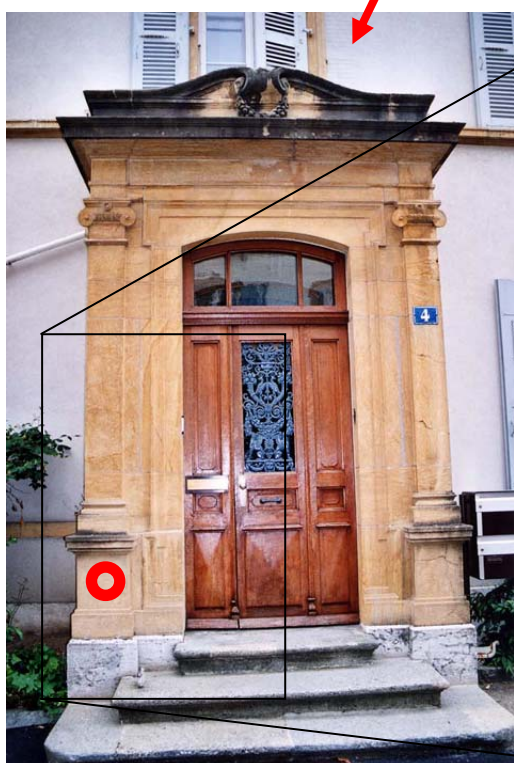
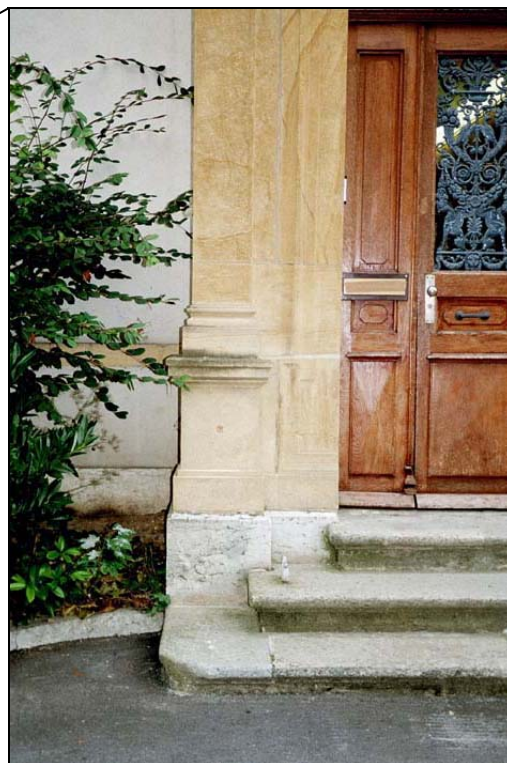
ECHANTILLON NE-10 Avenue DuPeyrou, 4 – Portes jumelles

Désordres : décoloration ? traitement ? / **Litage** non observé

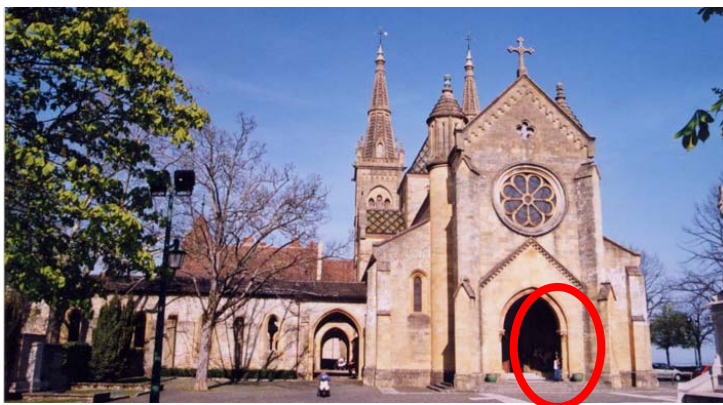
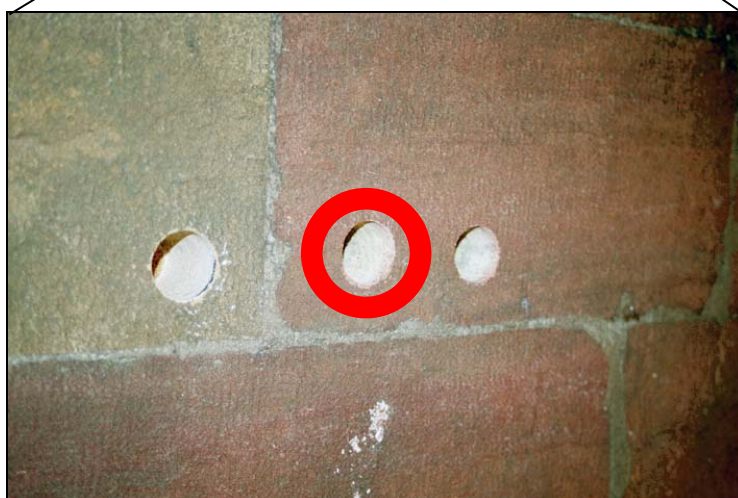
ECHANTILLON NE-11 Rue de la collégiale, 5 – porche de la collégiale

Désordres : patine - rubéfaction / Litage \perp à la surface

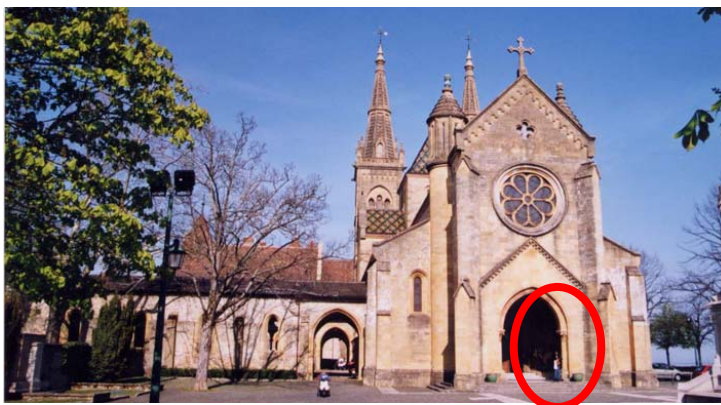
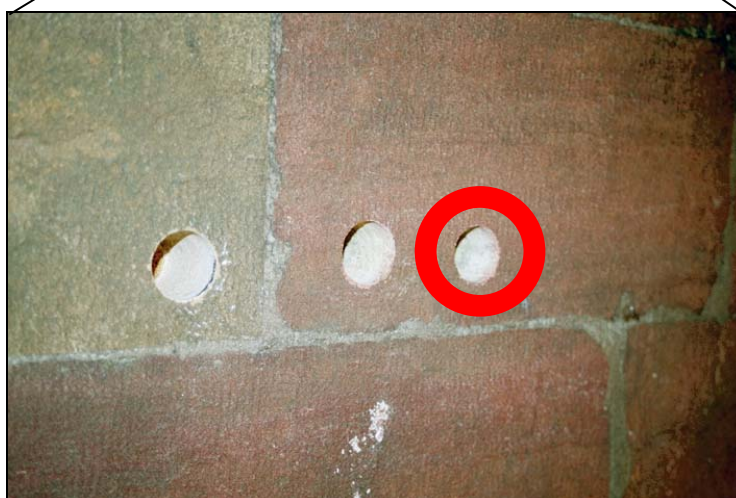
ECHANTILLON NE-13
Rue de la collégiale, 5 – porche de la collégiale

Désordres : patine – rubéfaction / Litage \perp à la surface

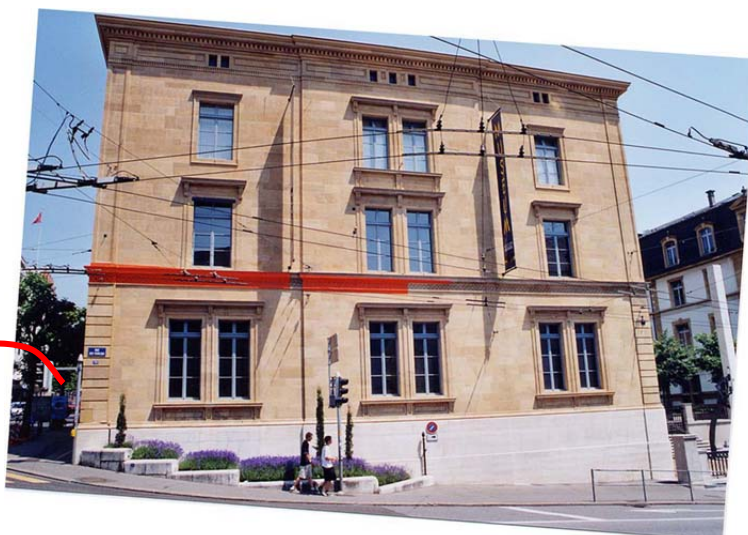
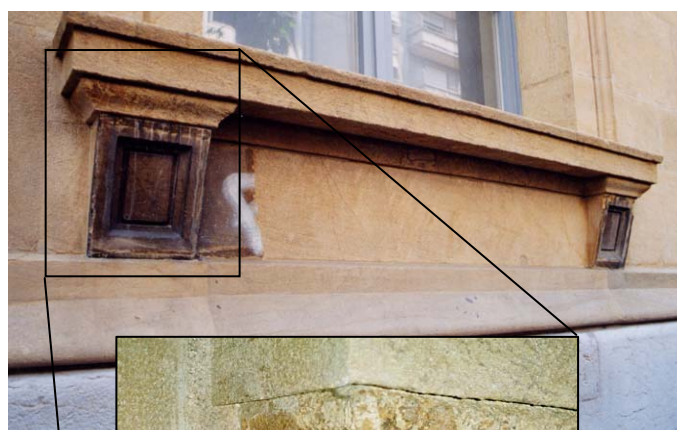
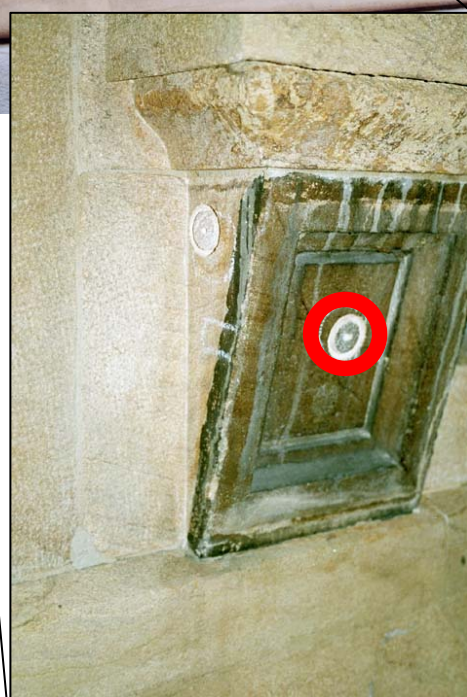
ECHANTILLON NE-21
Rue des Terreaux, 14 – Musée d'histoire naturelle, façade NO

Désordres : patine / Litage // à la surface

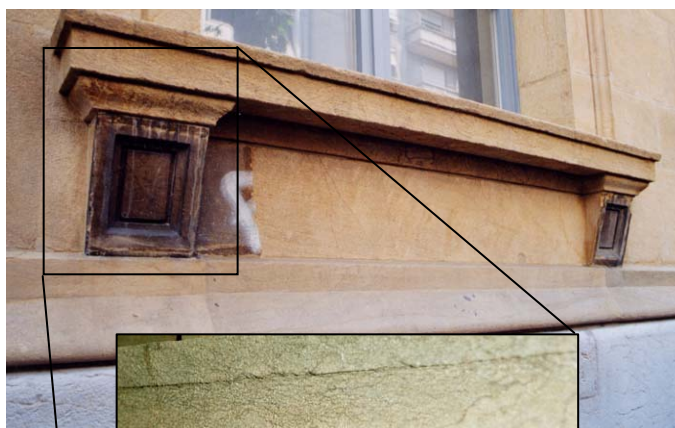
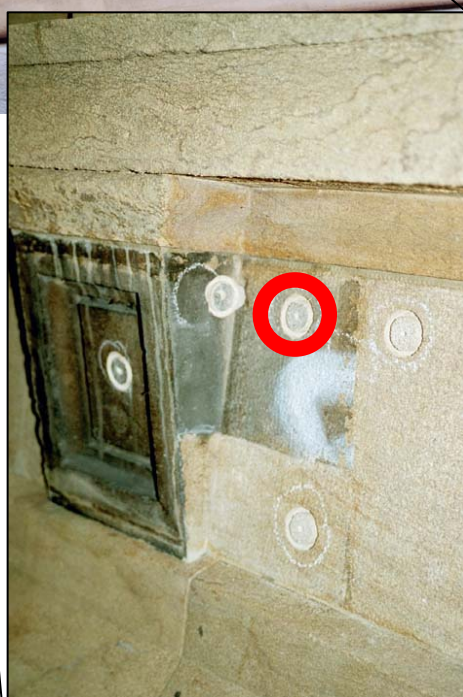
ECHANTILLON NE-22
Rue des Terreaux, 14 – Musée d'histoire naturelle, façade NO

Désordres : patine / Litage // à la surface

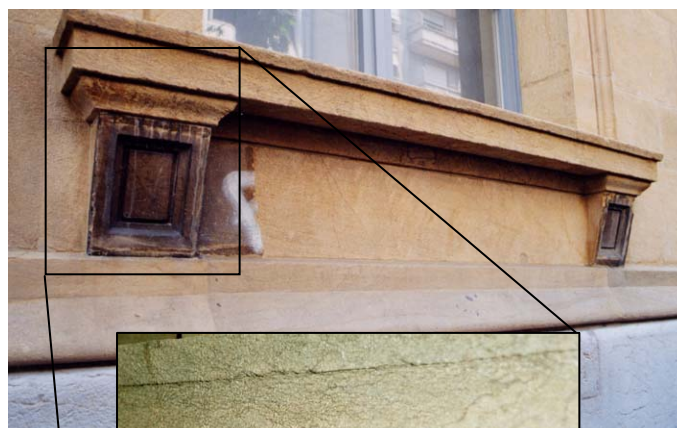
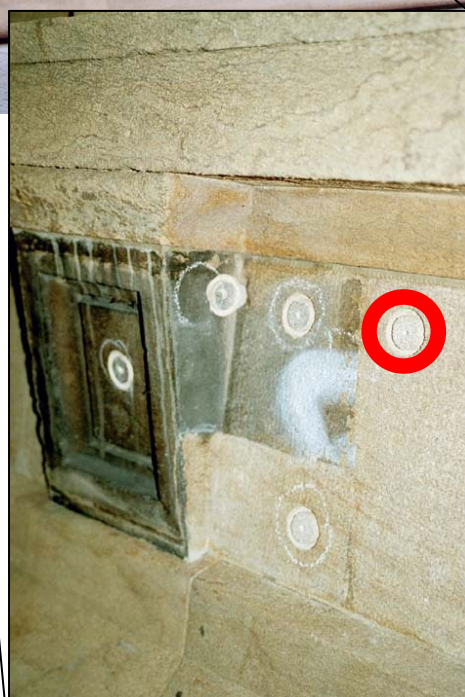
ECHANTILLON NE-23
Rue des Terreaux, 14 – Musée d'histoire naturelle, façade NO

Désordres : érosion / hydrogommage / Litage // à la surface

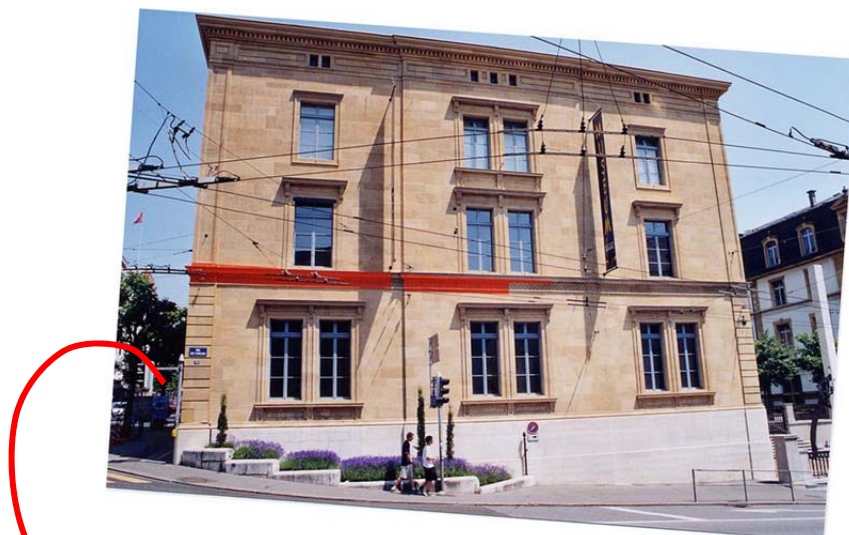
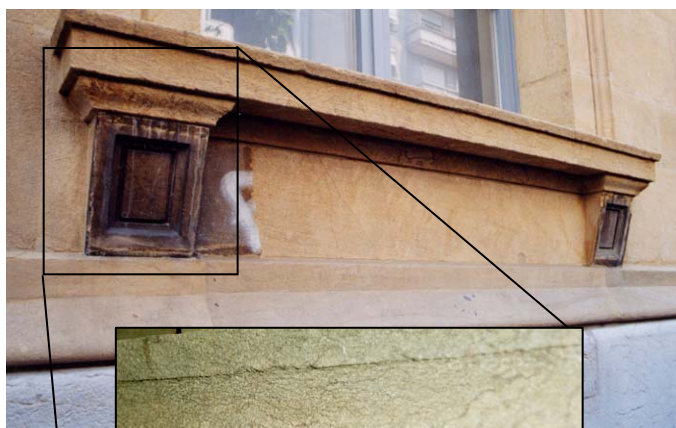
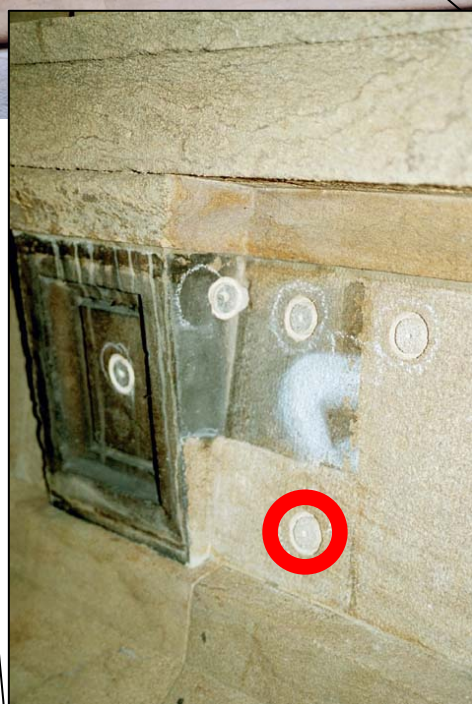
ECHANTILLON NE-24
Rue des Terreaux, 14 – Musée d'histoire naturelle, façade NO

Désordres : décoloration / nettoyage par compresse / Litage oblique

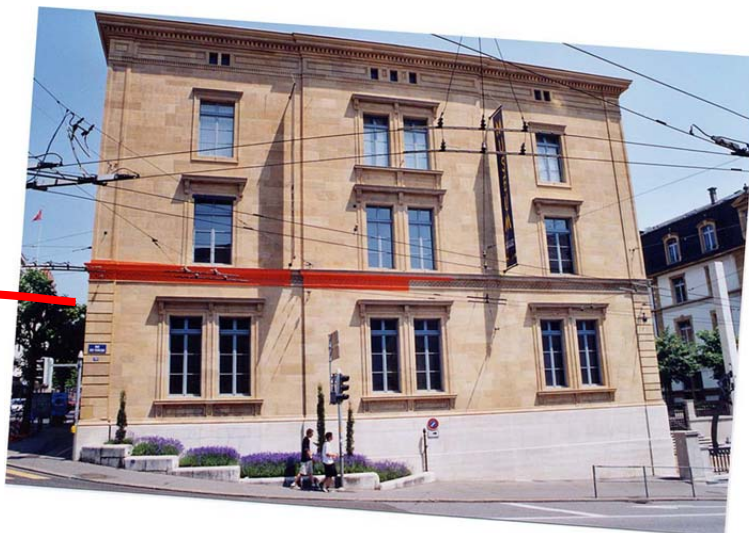
ECHANTILLON NE-26
Rue des Terreaux, 14 – Musée d'histoire naturelle, façade NE

Désordres : patine / Litage \perp à la surface

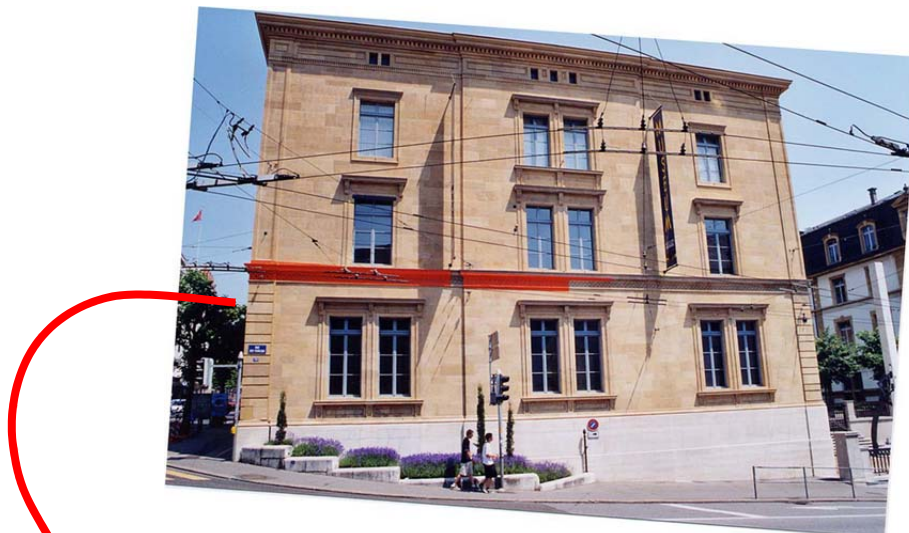
ECHANTILLON NE-27
Rue des Terreaux, 14 – Musée d'histoire naturelle, façade NE

Désordres : érosion / hydrogommage / **Litage** oblique par rapport à la surface

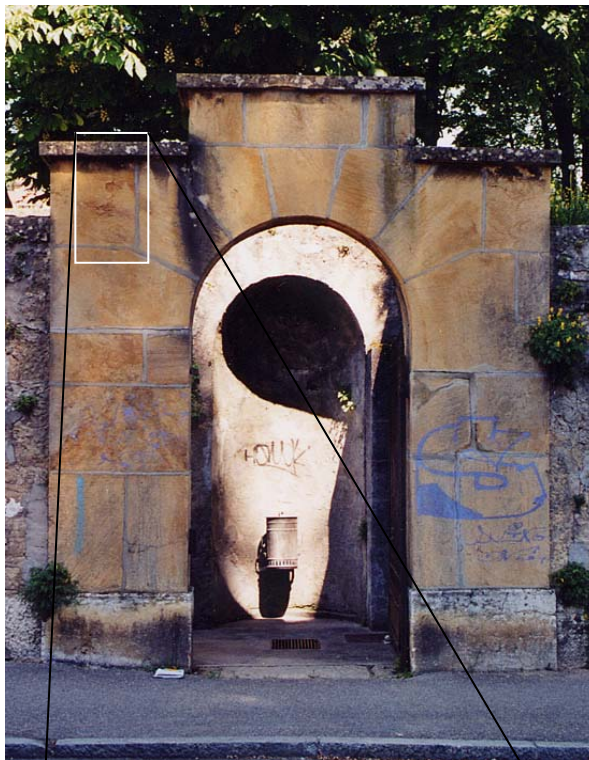
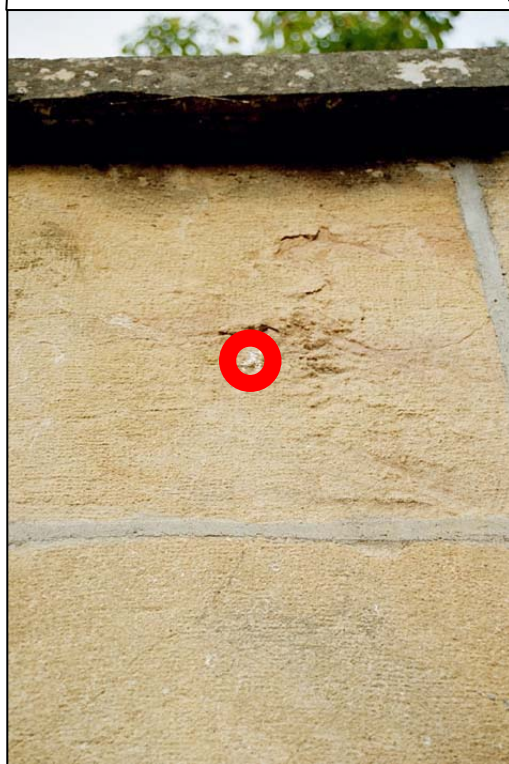
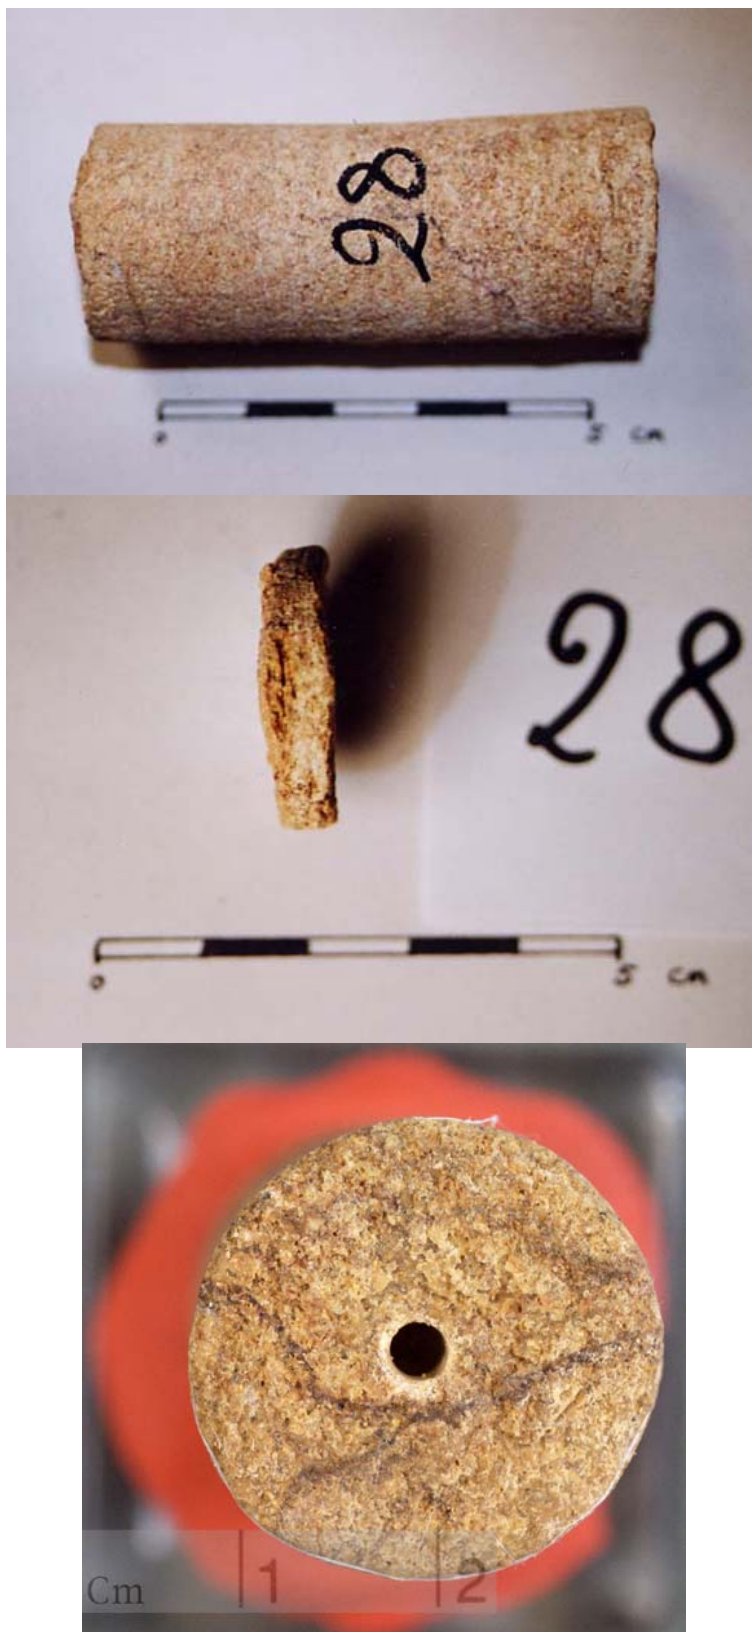
ECHANTILLON NE-28 Rue Jeanne de Hochberg, face n°11 – Portail

Désordres : subflorescences – délitage / **Litage** // à la surface

- la seule plaque échantillonnée (échantillon ne28) n'est pas une plaque mais un délitage d'après la structure fine et fortement orientée du bloc de pierre sur lequel ce désordre est apparu ;

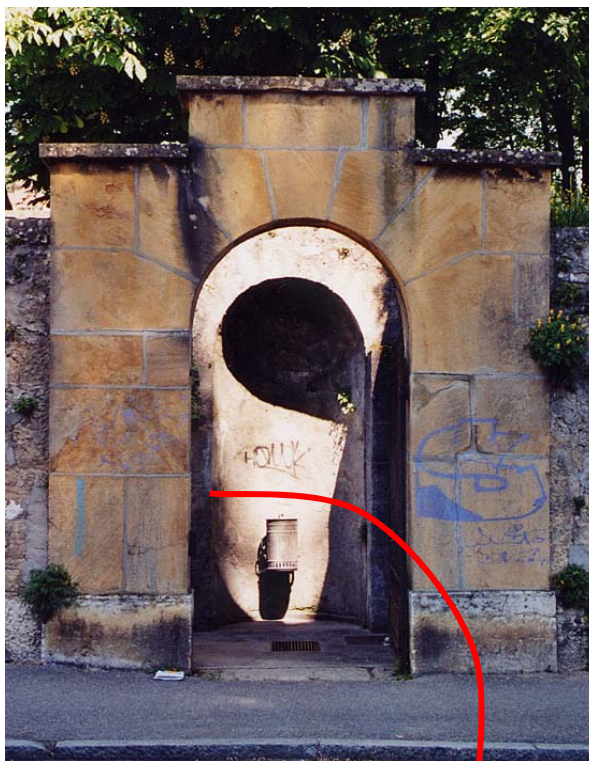
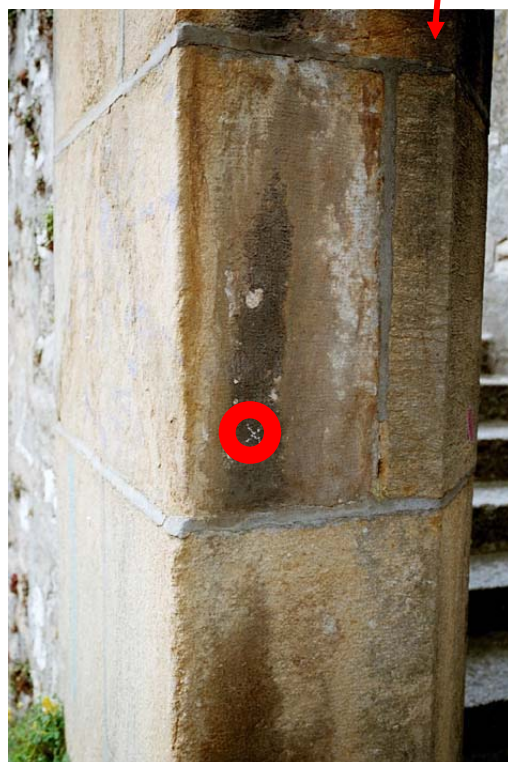
ECHANTILLON NE-29
Rue Jeanne de Hochberg, face n°11 – Portail

Désordres : encroûtement – délitage / Litage // à la surface

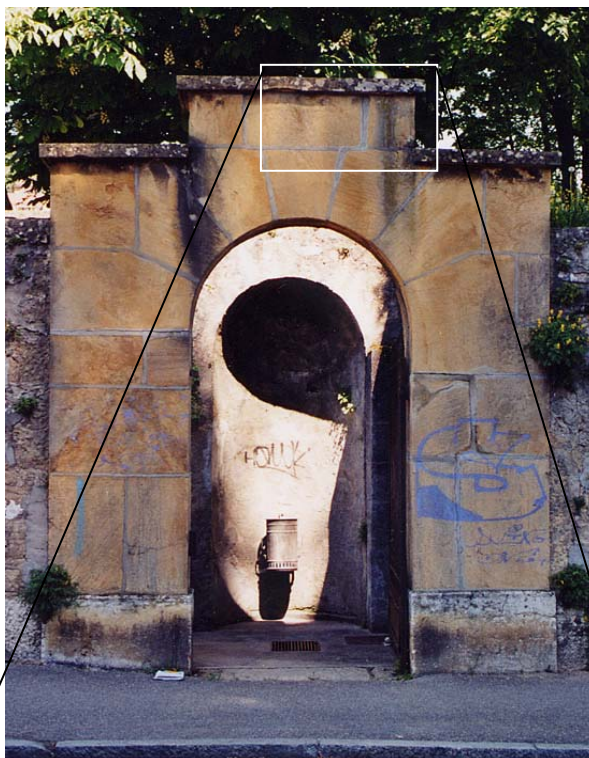
ECHANTILLON NE-31
Rue Jeanne de Hochberg, face n°11 – Portail

Désordres : lichen / Litage non net

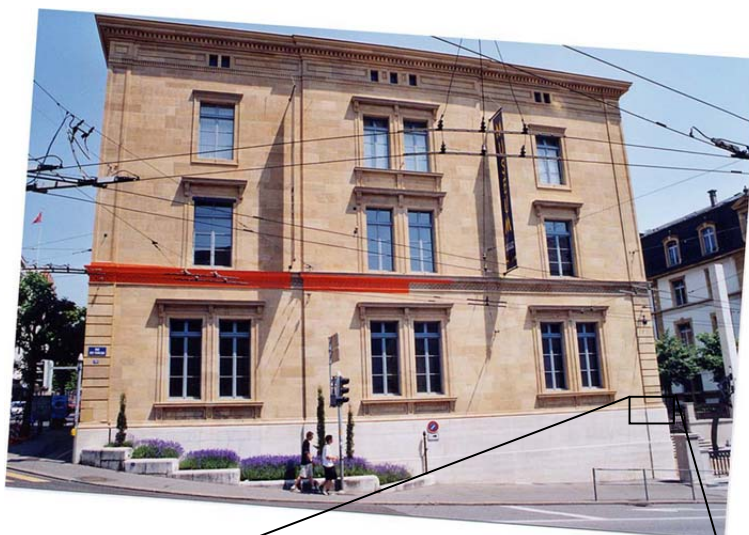
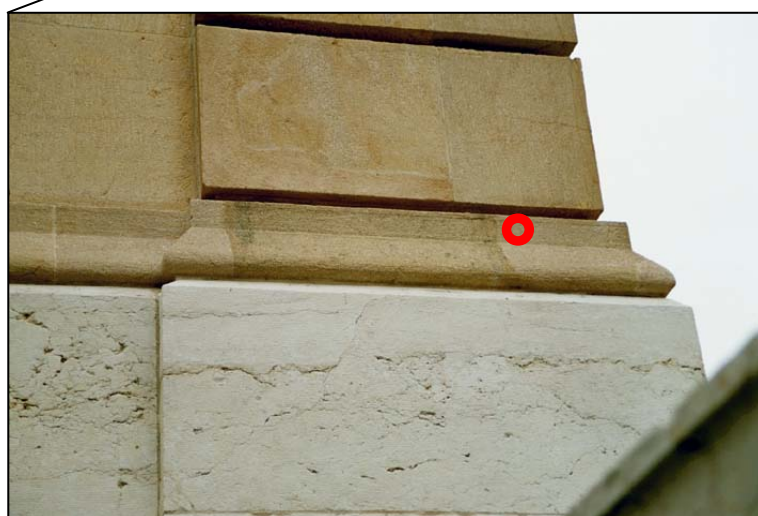
ECHANTILLON NE-32
Rue des Terreaux, 14 – Musée d'histoire naturelle, façade SO

Désordres : érosion / hydrogommage / **Litage** non net

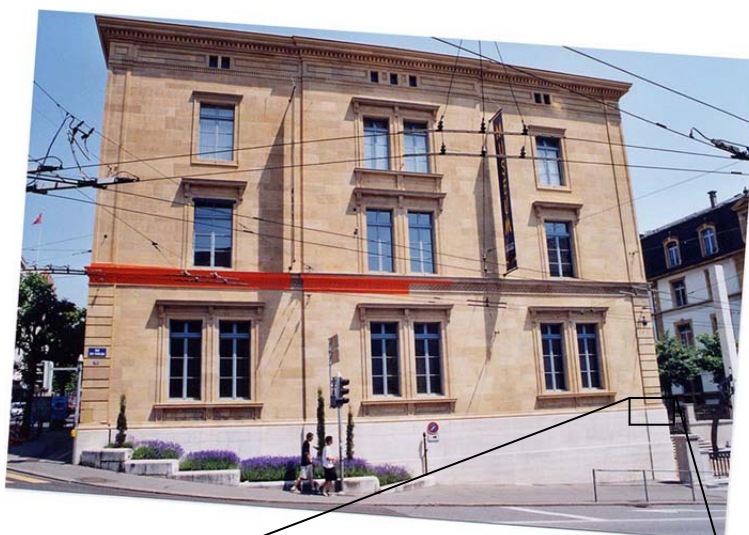
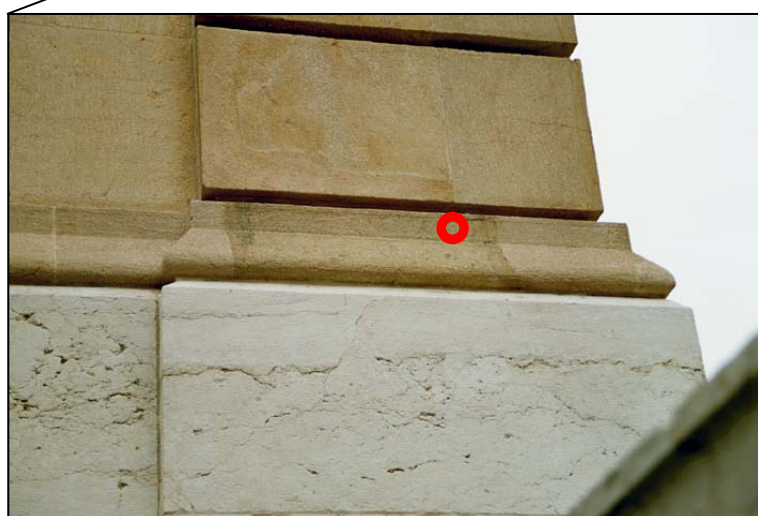
ECHANTILLON NE-33
Rue des Terreaux, 14 – Musée d'histoire naturelle, façade SO

Désordres : érosion / patine / **Litage** non net

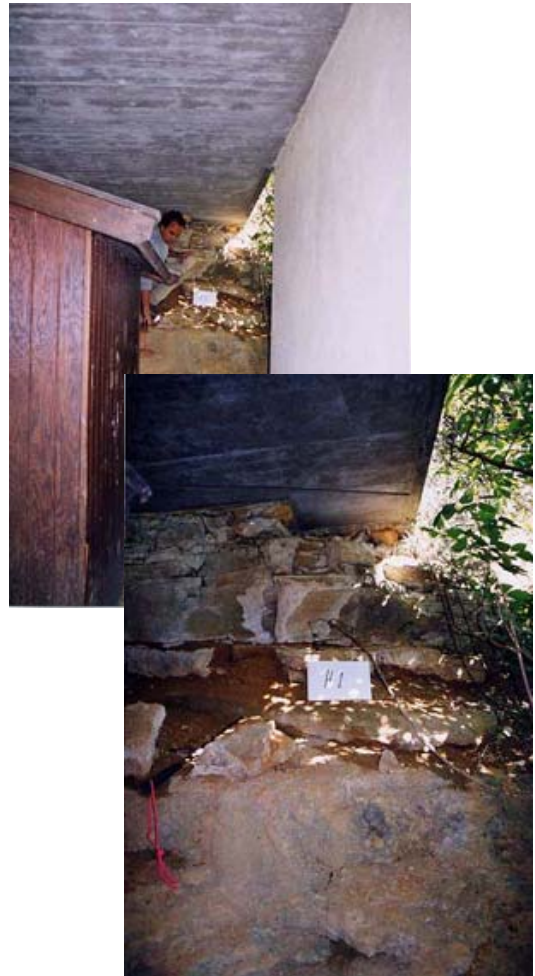
Prélèvement H1 :

Echantillon prélevé près du vestiaire du terrain de sport, derrière la petite cabane en bois.

Faciès fin, coquiller, dense argileux et glauconieux.

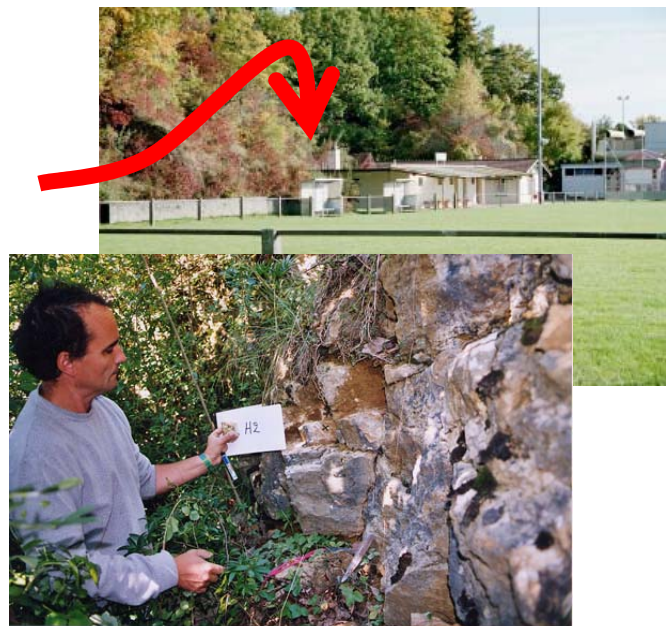
Prélèvement H2 :

Echantillon prélevé près du terrain de sport, à gauche du vestiaire.

Banc immédiatement supérieur à H1

Faciès plus grossier et plus glauconieux que H1, dense, surtout coquiller
