EC/BR/02601-03

**PIERRE JAUNE DE NEUCHÂTEL
RAPPORT FINAL**

Commettant

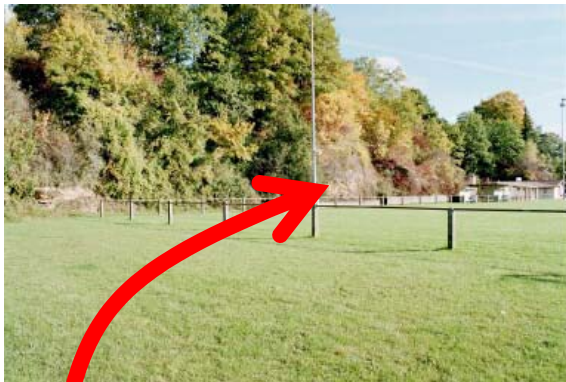
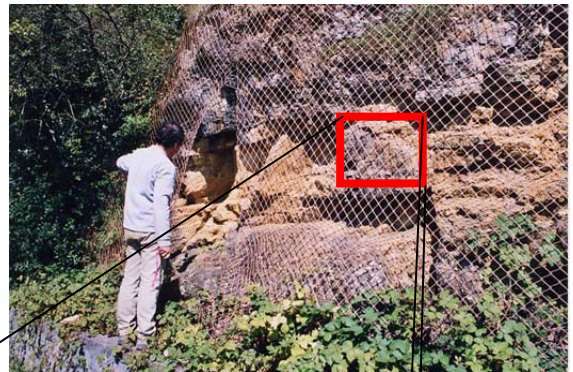
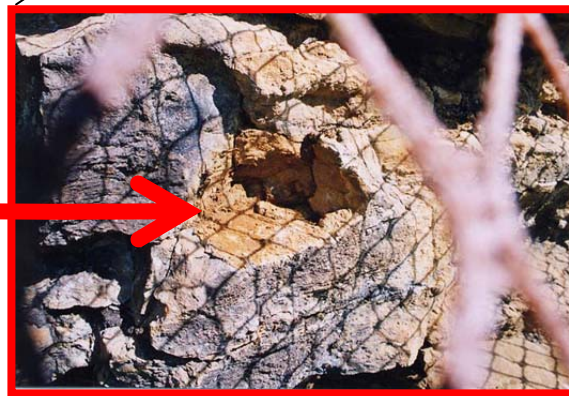
Prélèvement H3 :

Echantillon prélevé derrière le filet tendu sur l'affleurement situé derrière le terrain de sport.

Faciès fin, très dense.

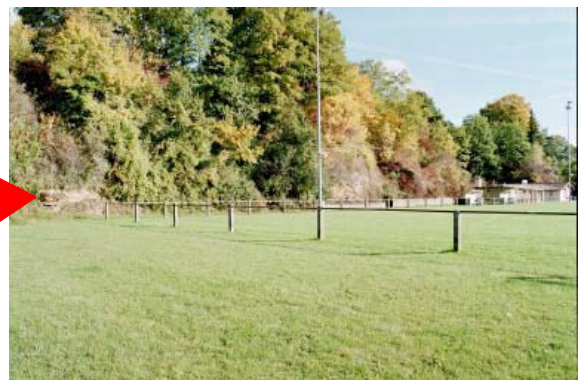
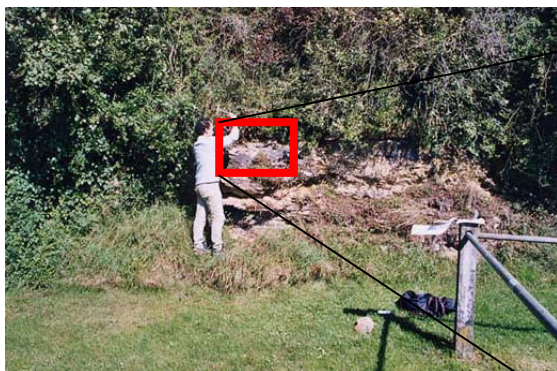
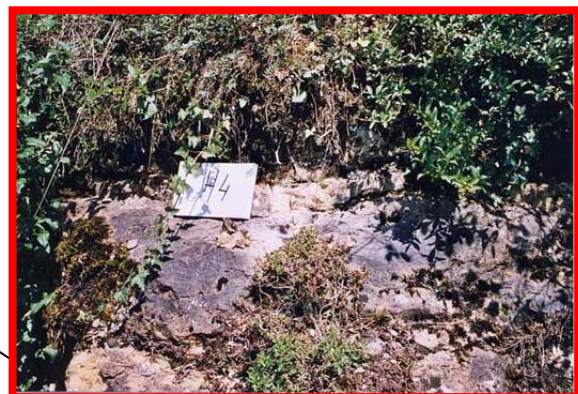
Prélèvement H4 :

Echantillon prélevé derrière le terrain de sport vers le coin gauche de la balustrade.

Faciès grossier, dense, coquiller.

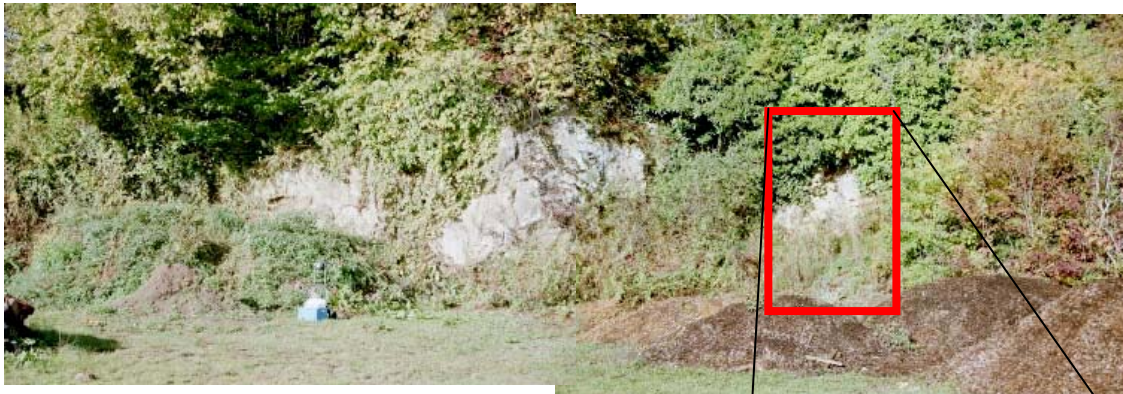
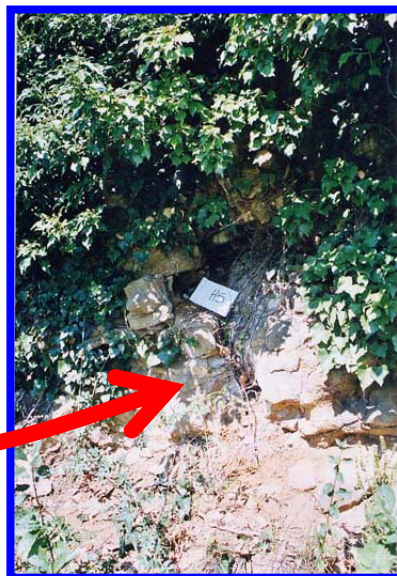
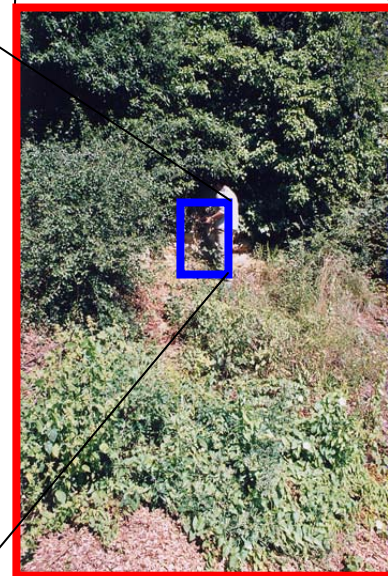
Prélèvement H5 :

Echantillon prélevé à gauche du terrain de sport, derrière les gravats, à droite.

Faciès coquiller aussi grossier que H4, mais plus oolitique. Poreux, peu glauconieux

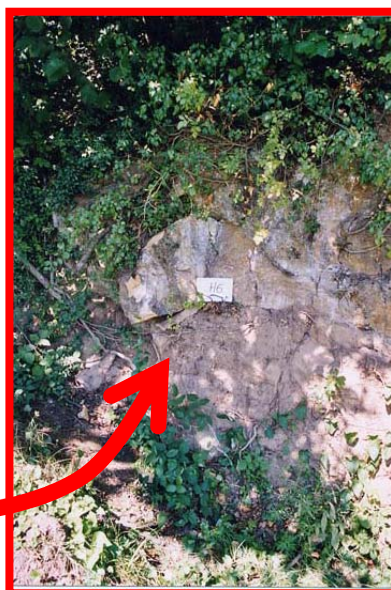
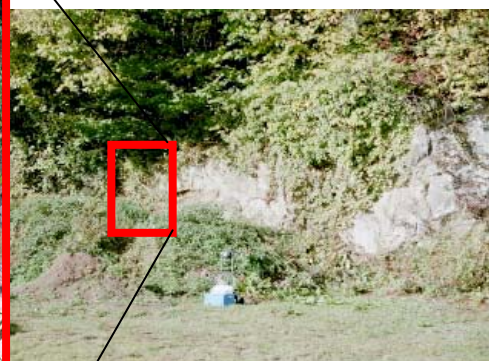
**Prélèvement H6 :**

Echantillon prélevé à gauche du terrain de sport, derrière les gravats, à gauche.

Faciès oolitique présentant une anomalie de porosité : oolites dissoutes.

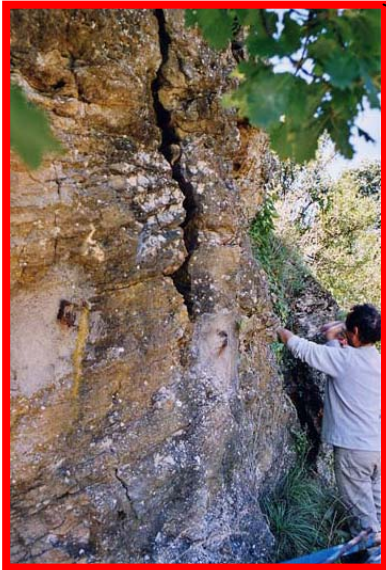
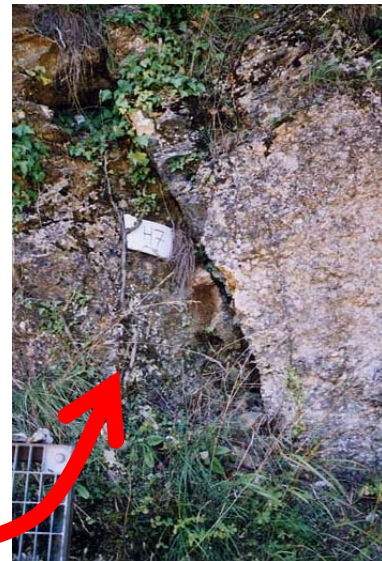
Prélèvement H7 :

Echantillon prélevé à gauche du terrain de sport, sur l'affleurement en bordure du chemin, entre le parking et la remise.

Faciès coquiller très grossier à lamines entrecroisées. Dense, légèrement glauconieux.

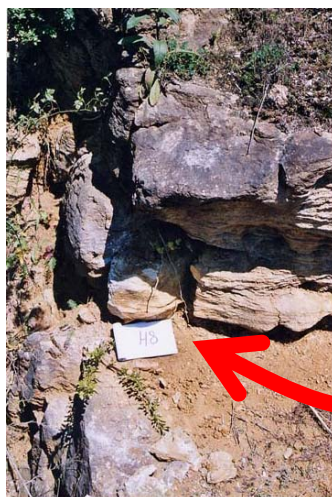
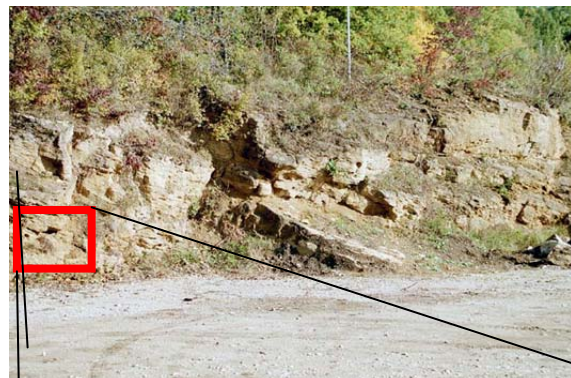
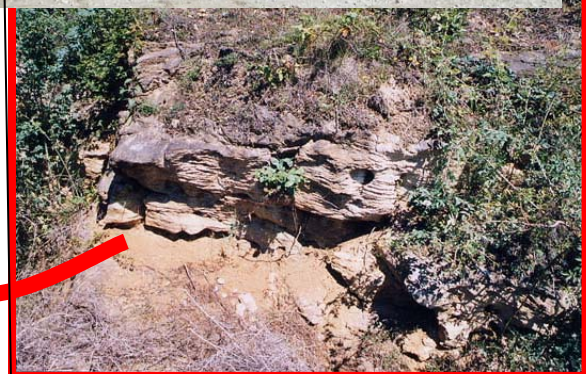
Echantillon prélevé sur le parking.

Faciès très dense, plutôt blanc. Éléments figurés nombreux mais non identifiables à l'œil nu.

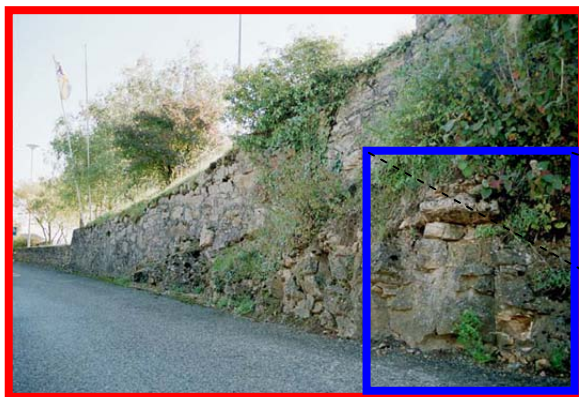
Prélèvement H10 :

Echantillon prélevé en bordure de route, à gauche du passage "souterrain".

Il semble que ce soit le même faciès oolitique poreux (oolites partiellement dissoutes), fin et glauconieux.

banc que H9,

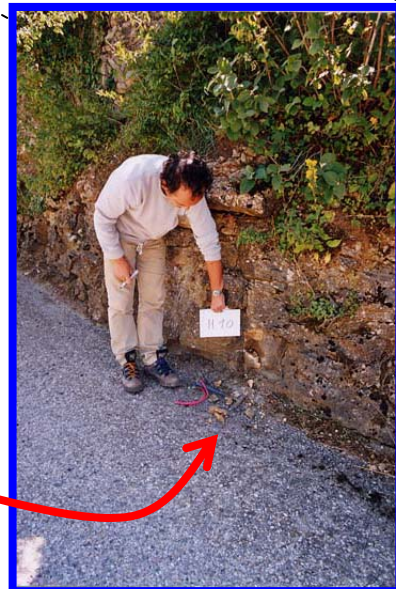
Prélèvement H11 :

Echantillon prélevé en bordure de route, à gauche de H10

Il s'agit du banc intermédiaire entre les deux bancs massifs, faciès au dessus de H9-H10. C'est un faciès fin, hétérogène, très argileux. Par place sont visibles des fortes concentrations d'argiles.

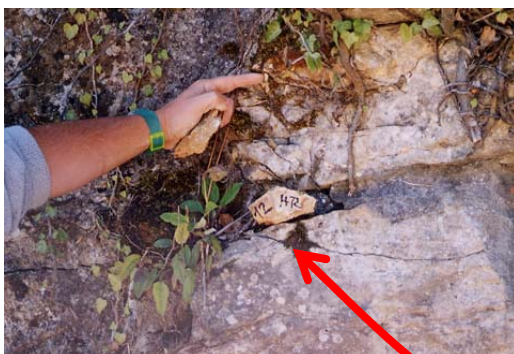
**Prélèvement H12 :**

Echantillon prélevé en bordure de route, à gauche de H11

Faciès très similaire à H11, même niveau intermédiaire entre deux bancs massifs.

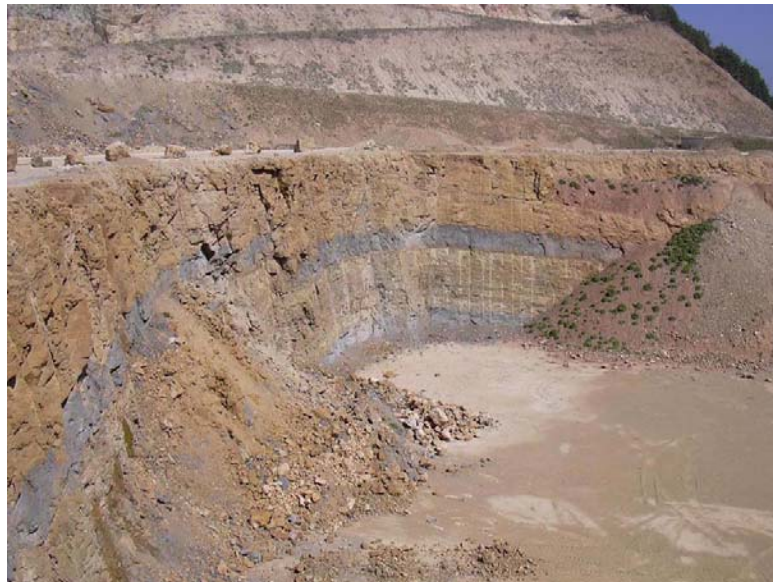
Carrière d'Eclépens (VD)

Un matériel décoloré a perdu sa couleur originelle, en raison d'un processus préjudiciable l'affectant directement, comme la pénétration d'eau (taches colorées plus ou moins permanentes), l'insolation (perte d'intensité de la couleur) ou la formation d'oxydes métalliques. Cette différence de teinte n'est pas due à un dépôt.

La coloration jaune bien connue de la pierre jaune de Neuchâtel peut elle même être qualifiée de décoloration. En effet, dans les sondages provenant des travaux autoroutiers, ou dans certaines strates de subsurface (cf. photo de la carrière d'Eclépens ci-dessus), la pierre "jaune" qui n'a jamais été mise en contact avec l'oxygène de l'air est bleue. C'est l'oxydation des minéraux ferreux qui provoquent cette variation de teinte. Ce désordre est sans conséquence sur la conservation de la pierre.

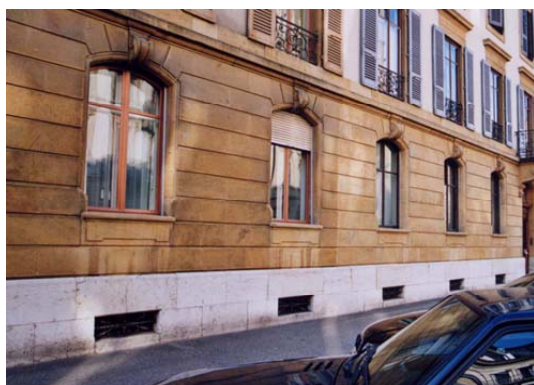
Neuchâtel, Rues des Beaux Arts, 18,20 : la partie droite du bâtiment a été nettoyée récemment tandis que la partie gauche est recouverte d'une patine. Photo B. Rousset, 2002

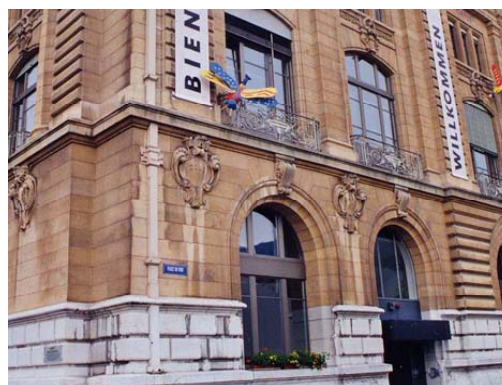
Neuchâtel, Place du Port, 2 : le bâtiment est couvert d'une patine plus ou moins épaisse, excepté sur les parties régulièrement lessivées par les pluies. Photo B. Rousset, 2002

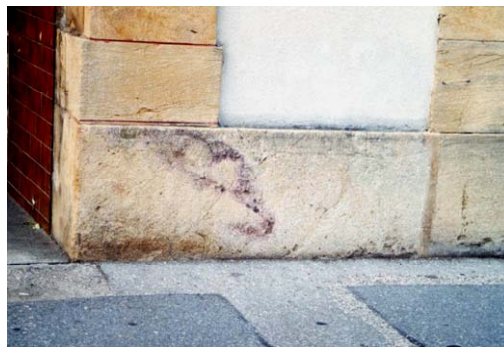
St-Blaise, Grand-Rue, 21. Cette pierre d'angle présente une tache violette naturelle formée par les oxydes métalliques de la pierre. Photo B. Rousset, 2002

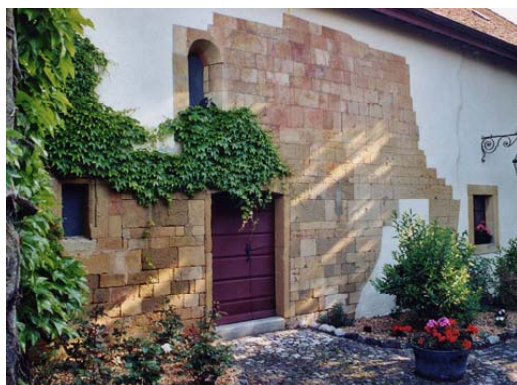
Bevaix, façade est de l'ancienne abbaye : les pierres jaunes situées au dessus de la porte sont rubéfiées. Photo B. Rousset, 2002

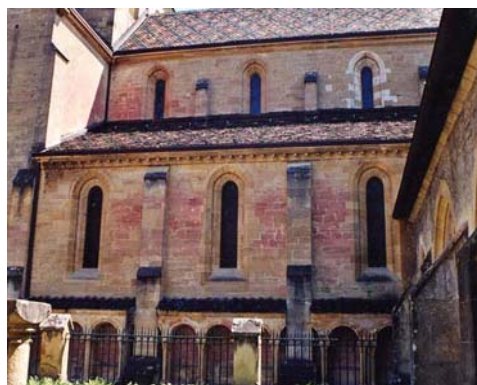
Neuchâtel, façade ouest de la collégiale (vue du cloître) : de nombreuses pierres sont rubéfiées. Photo B. Rousset, 2002

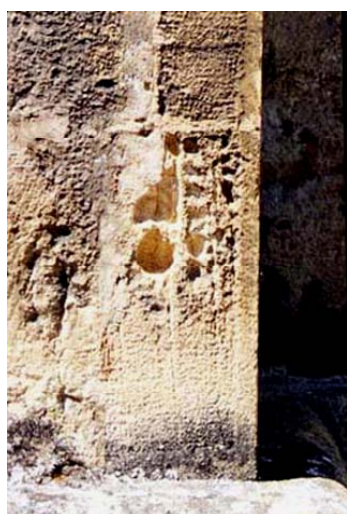
Neuchâtel, contrefort de la façade est de la collégiale : la présence de sels associée à un apport d'eau important pendant un certain temps a donné naissance à une érosion par alvéolisation. Photo B. Rousset, 2002

Ces dissolutions karstiques se trouvent exceptionnellement sur la pierre jaune. Les conditions nécessaires à leur apparition sont très restreintes. Elles nécessitent soit la présence de sels et de conditions d'humidifications particulières (collégiale), soit un faciès de pierre jaune particulièrement sensible à l'érosion différentielle (cf. paragraphe suivant) qui débute par une alvéolisation (comme c'est le cas dans le village de Cressier). Lorsque ce type d'altération se met en place sur la pierre jaune et qu'il est lié à de trop grands apports d'eau et de sels, il peut entraîner la destruction irrémédiable de la pierre. Il n'est possible de l'arrêter qu'en supprimant l'apport d'eau et/ou de sels, et éventuellement en retirant les sels se trouvant déjà dans la pierre.

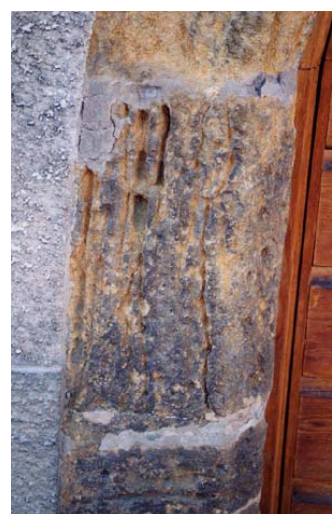
Cressier, encadrement de porte Rue Vallier, 5 : de nombreuses pierres de Cressier présentent ces formes d'altération entre l'alvéolisation, la dissolution karstique et l'érosion différentielle (cf. 2.2). Photo B. Rousset, 2002

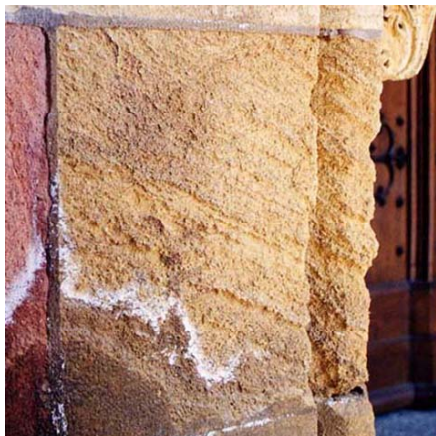
Neuchâtel, portail sud de la collégiale : la décohésion des grains due à des cristallisations de sels est plus conséquente dans les lamines les plus fragiles qui se retrouvent en retrait par rapport à la surface, laissant les lamines plus cohérentes en relief. Photo B. Rousset, 2002

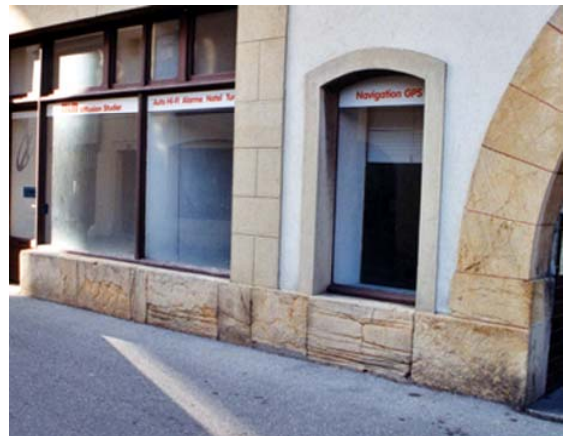
St-Blaise, Grand rue, 21. Les cycles imbibition-séchage et gel-dégel provoquent la décohésion des grains de la pierre jaune de ce soubassement. La décohésion est plus forte le long des strates les plus fragiles qui se retrouvent en retrait par rapport à la surface d'origine. Photo B. Rousset, 2002

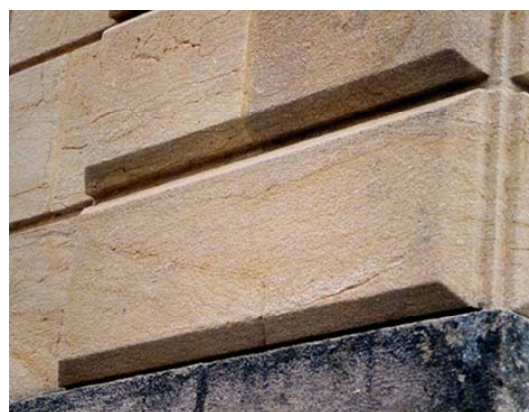
Neuchâtel, Place Numaz Droz, 3, Collège latin. L'ensemble du bâtiment a été nettoyé par une technique trop abrasive qui a effacé toute trace d'outil en mettant en évidence les hétérogénéités de la pierre jaune. Photo B. Rousset, 2002

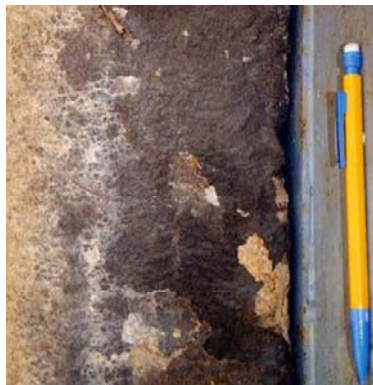
Neuchâtel, Rue Jeanne de Hochberg. Développement d'une croûte noire gypseuse en zone abritée sur un encadrement de porte. La croûte est pustuleuse en raison du développement des cristaux de gypse. Photo B. Rousset, 2002

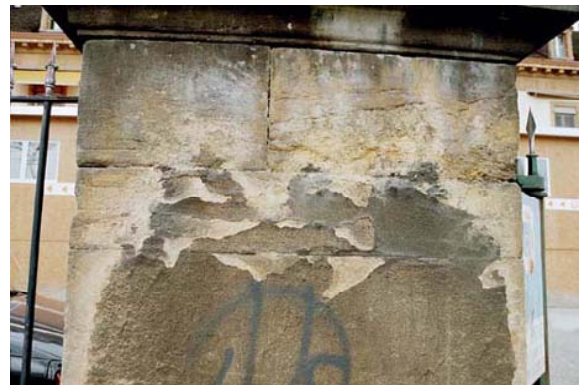
Neuchâtel, Rue de la Maladière, 45, Portail de l'hôpital Pourtalès : La croûte noire gypseuse développée sur ce pilier, s'épaissit de bas en haut en raison de l'augmentation de la protection du chapiteau. Vers le sommet, la cristallisation intense des sels sous la croûte provoque sont décollement du substrat. Photo B. Rousset, 2002

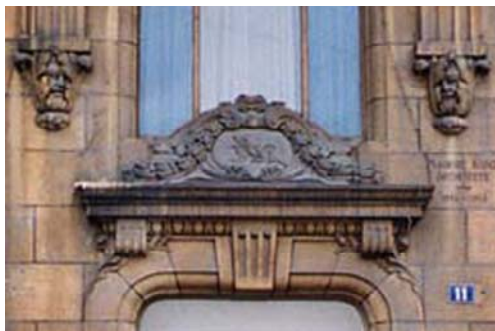
Neuchâtel, Faubourg du Lac, 11 : cet élément décoratif sous abri est couvert de poussière. Photo B. Rousset, 2002

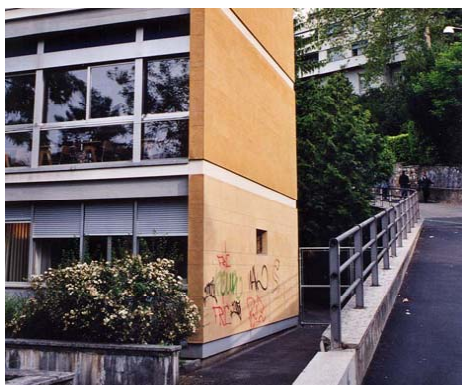
Neuchâtel, Ruelle Vaucher, Lycée Denis de Rougemont : le pan inférieur est très nettement blanchi par un traitement antigraffiti. Photo B. Rousset, 2002

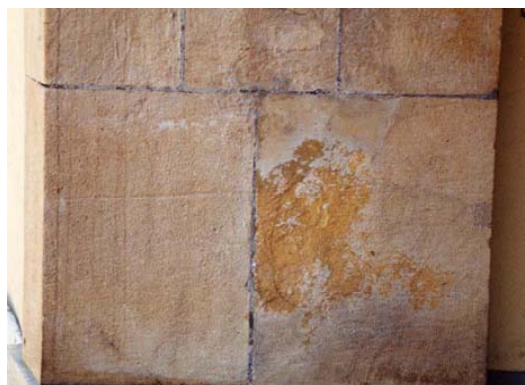
Neuchâtel, Rue Jeanne de Hochberg, face à la Tour des Prisons : par endroit, le produit antigraffiti, très épais, s'écaille apparemment sans dommage pour la pierre. Photo B. Rousset, 2002

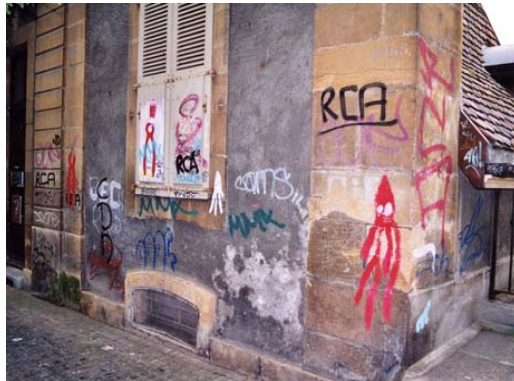
Passage Jean Jacques Rousseau, Galerie de l'étrange. Sans commentaires ! Photo B. Rousset, 2002

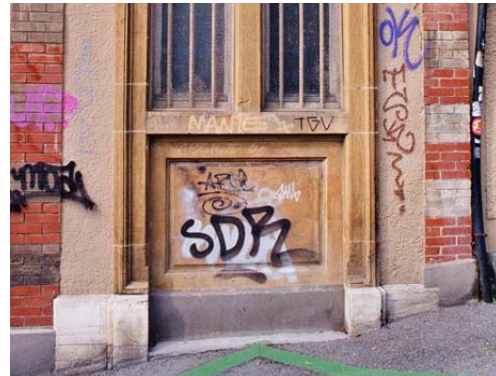
Neuchâtel, Ruelle Vaucher, 13. Sans commentaires ! Photo B. Rousset, 2002

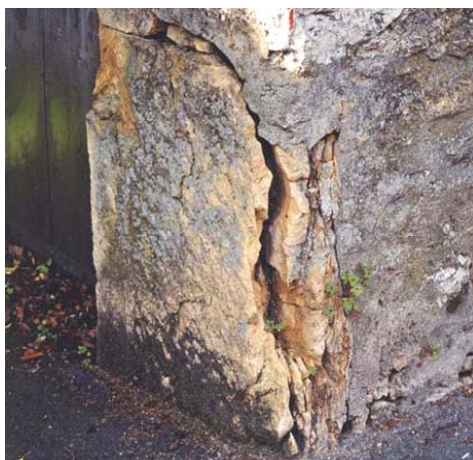
Bevaix, mur d'enceinte du parc du château : cette pierre d'angle subit un délitage intense probablement en raison du gel qui désagrège les strates les plus fines. Photo B. Rousset, 2002

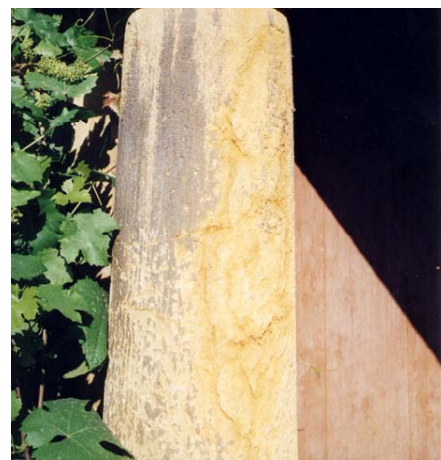
St-Blaise, chemin de la petite France : ce pilier soutenant un balcon se délite. Photo B. Rousset, 2002

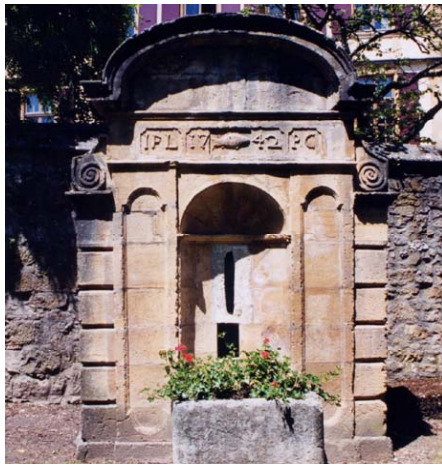
Auvernier, ancienne fontaine devant le château : la présence de sels hygroscopiques dans la pierre jaune se traduit par la présence d'efflorescences (voiles blancs) et de taches humides (pierre plus sombre à droite). Photo B. Rousset, 2002

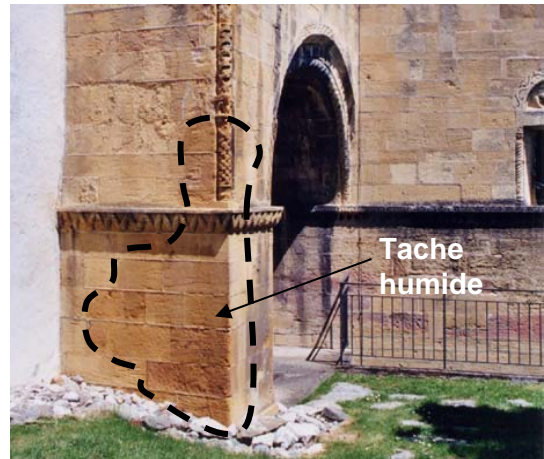
Neuchâtel, partie romane du château : cette tache humide est visible même en période sèche. Photo B. Rousset, 2002

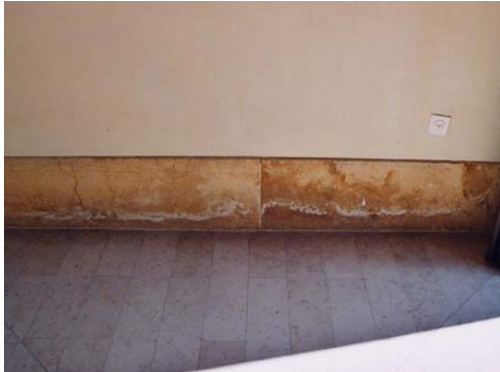
Le Landeron, entrée du temple, intérieur : effet de remontées capillaires depuis le sol où s'accumule les eaux et les sels de déverglaçage apportés par les paroissiens. Photo B. Rousset, 2002

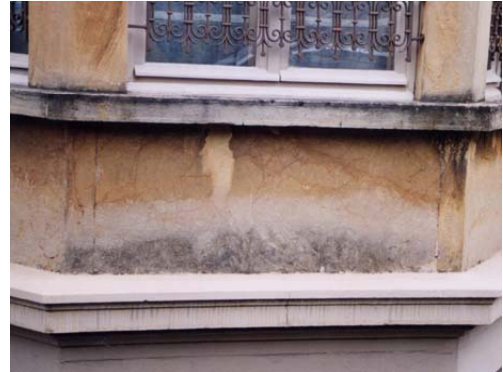
Neuchâtel, avenue de la gare, 6 : effet de remontées capillaires depuis un rebord inférieur imperméable. Photo B. Rousset, 2002

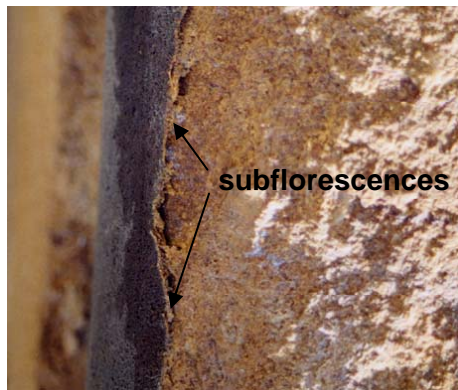
Neuchâtel, partie romane du château : des cristallisations de sels (aiguilles blanchâtres) se développent sous la surface et décollent progressivement la croûte. Photo B. Rousset, 2002

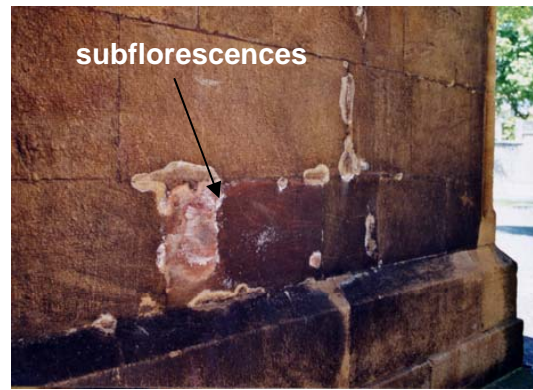
Neuchâtel, portail de la collégiale : sous les croûtes se développent des subflorescences qui après la chute de la partie superficielle deviennent des efflorescences. Photo B. Rousset, 2002

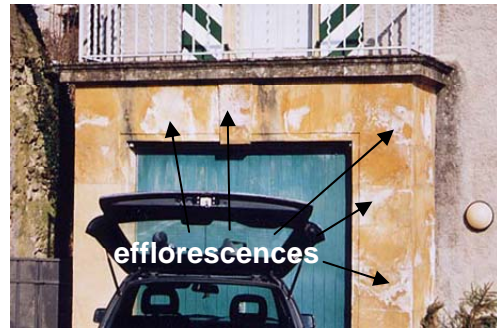
Romainmôtier : l'encadrement de porte de ce garage est recouvert d'efflorescences. Photo B. Rousset, 2002

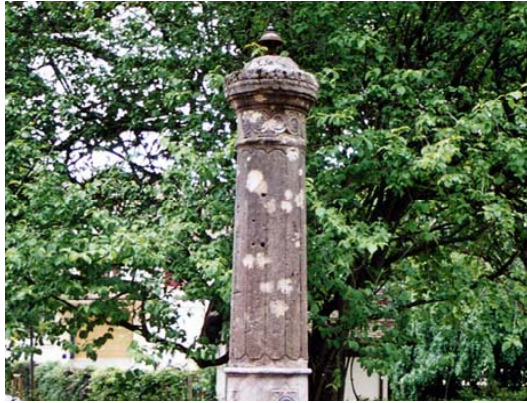
Neuchâtel, Faubourg du lac, colonne sur une fontaine : le recouvrement gris noir est dû à des algues. Photo B. Rousset, 2002

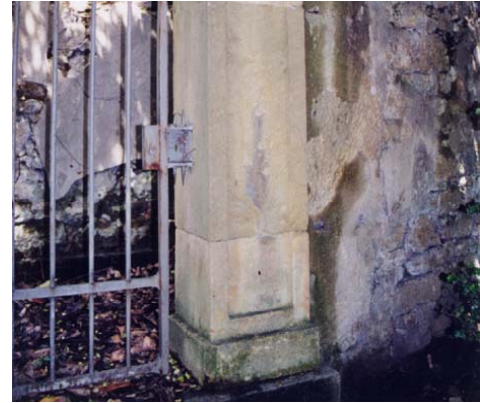
Neuchâtel, rue de l'Evole : tout ce pilier est recouvert d'un film verdâtre dû à des algues. Photo B. Rousset, 2002

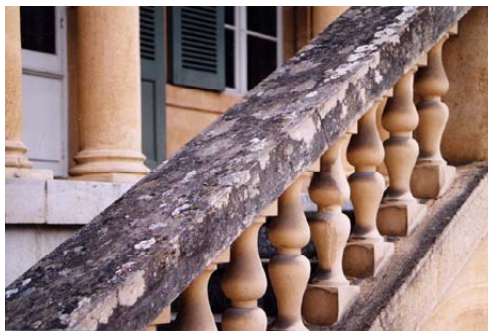
Neuchâtel, château : à côté ou sur le recouvrement gris noir des algues se développent des lichens gris blanc. Photo B. Rousset, 2002

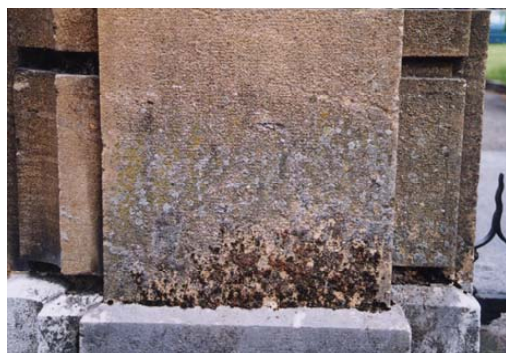
Neuchâtel, faubourg de l'Hôpital, 68 : dans la frange capillaire se répartissent les algues et les lichens (jaune, gris vers le haut) et les mousses (à la base). Photo B. Rousset, 2002

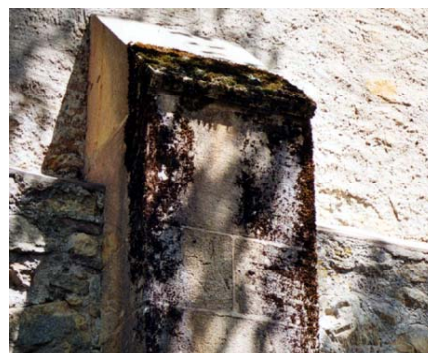
Neuchâtel, mur externe du cloître de la collégiale : les mousses se développent sur les contreforts où l'humidité est élevée et la luminosité peu importante. Photo B. Rousset, 2002

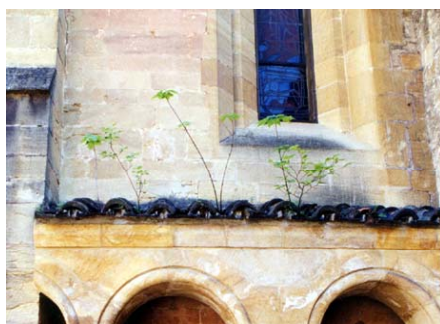
Neuchâtel, cloître de la collégiale : des arbustes se sont développés sur le toit en tuiles mais leurs racines risquent d'atteindre la pierre sous-jacente et de déceler des blocs. Photo B. Rousset, 2002

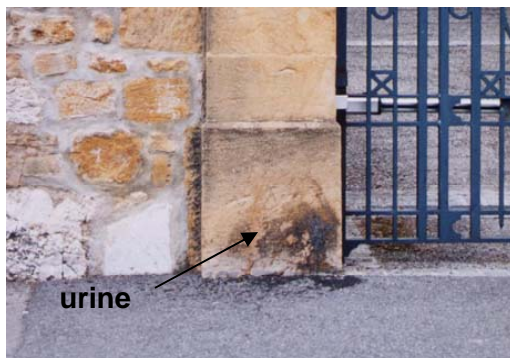
Neuchâtel, faubourg du lac. Photo B. Rousset, 2002

Ces désordres inesthétiques n'épargnent pas la pierre jaune de Neuchâtel lorsqu'elle est à hauteur de patte. Ils ne semblent pas être très néfastes à la pierre, étant très localisés. Néanmoins l'accumulation de ces dépôts superficiels chargés en sels solubles pourrait provoquer par endroits des dégâts liés à la présence de ces sels.

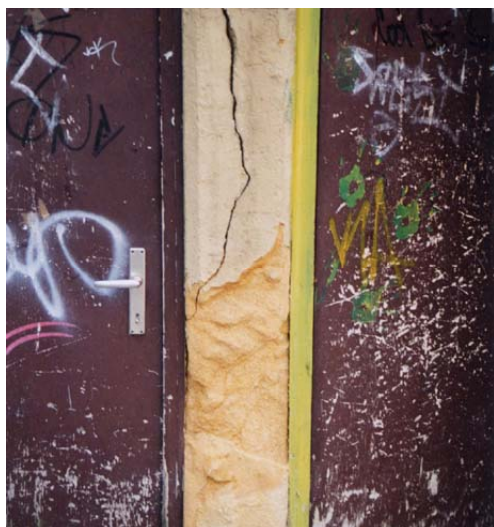
Neuchâtel, rue du Château : un véhicule a probablement percuté ce mur, entraînant une fissure et un éclat. Photo B. Rousset, 2002

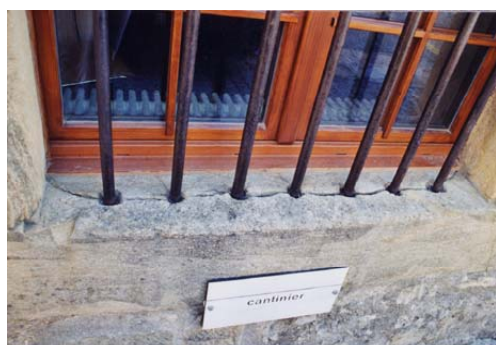
Colombier, château : l'oxydation des barreaux de fer a provoqué l'éclatement de la Pierre jaune. Photo B. Rousset, 2002

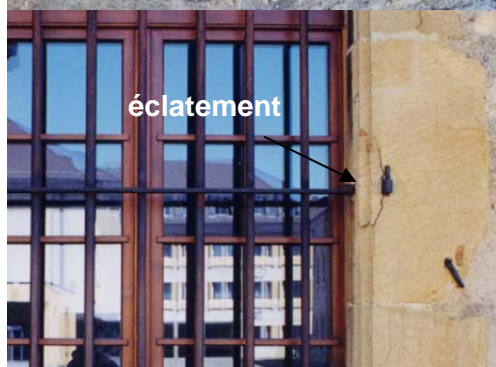
Colombier, château : le gond enchâssé trop près du bord a fait éclater la pierre. Photo B. Rousset, 2002

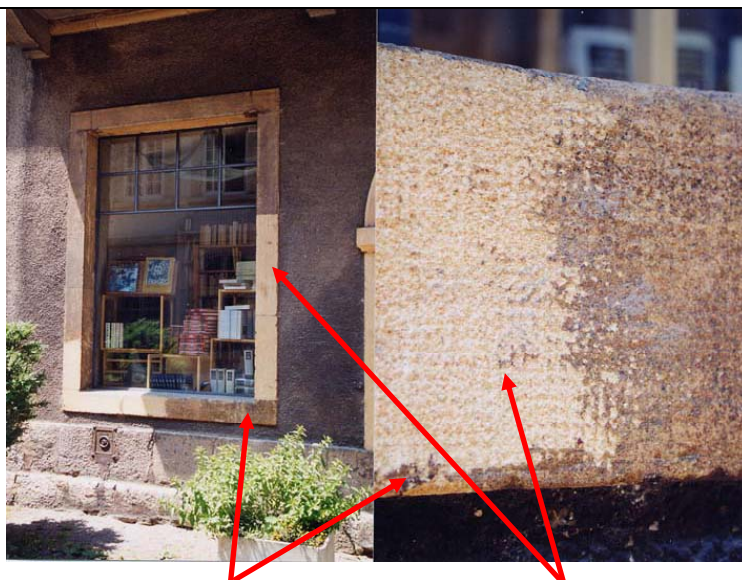
L	38.5	57.4
a	3	15.3
b	4.3	23.6
	patine moyenne brun-gris mate soutenue	nettoyage à la boucharde

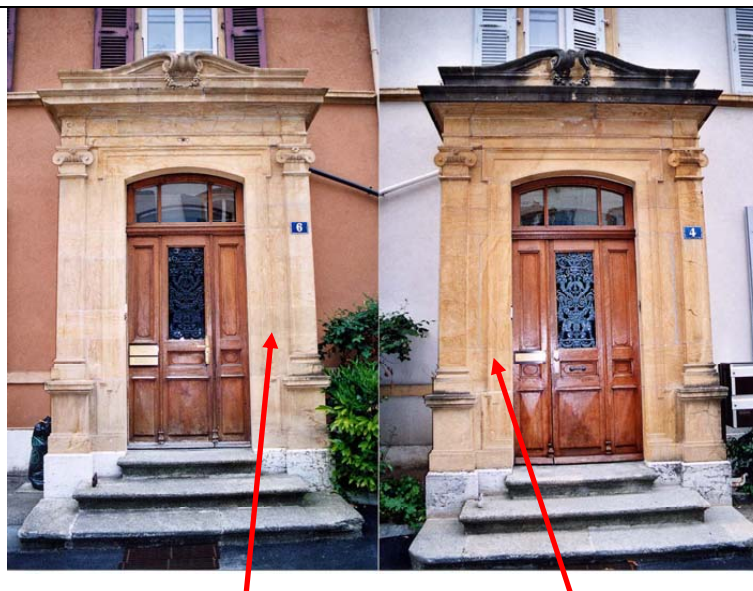
Rue du Château, 11 (librairie de l'Aubier)

L	63.4	62.1
a	4.7	5.1
b	25.8	28.9
	n°6, hydrogommage récent + traitement hydrofuge	n°4, hydrogommage

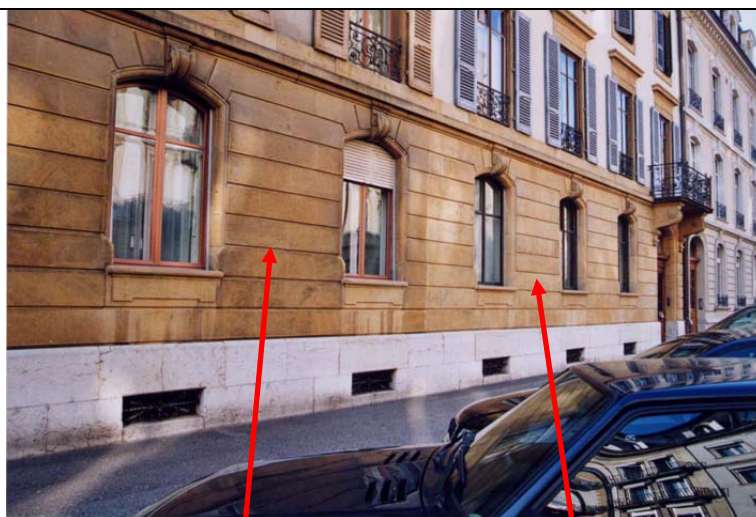
Avenue Dupeyrou, n°4 et 6

L	55	59.2
a	5.3	5.1
b	27.4	27.6
	n°20, patine légère brun-jaune	n°18, hydrogommage récent

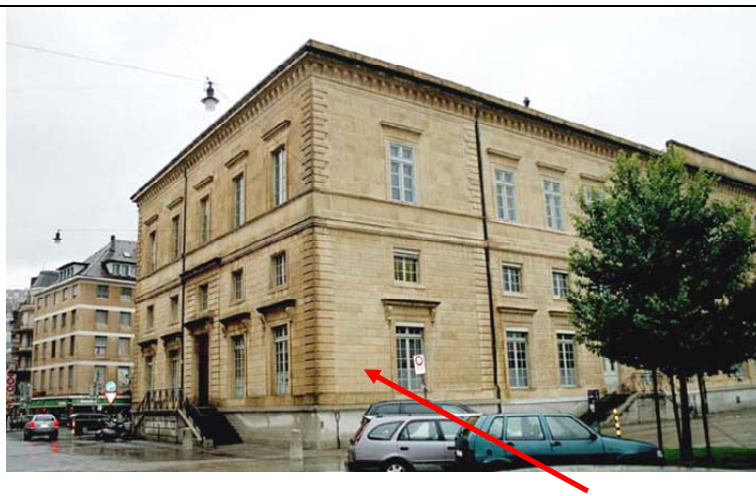
Avenue des Beaux Arts, n°18 et 20

L	45.7	65
a	3.3	3.1
b	15.1	21.3
	salissement intérieur (cf. annexe 15, zone de lecture) : patine brun-jaune	extérieur : hydrogommage agressif

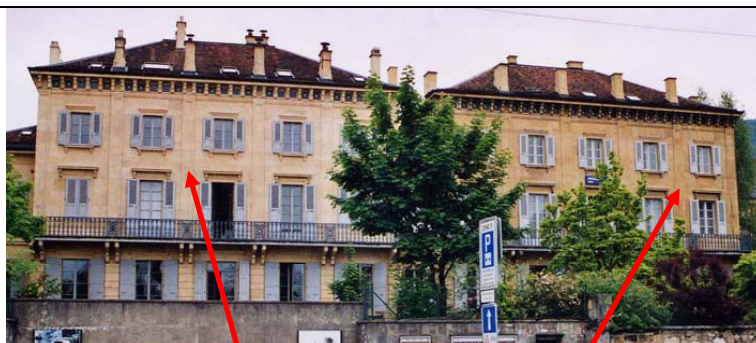
Rue des Terreaux, 14 (Musée d'Histoire Naturelle)

L	68.3	57
a	4.5	6.4
b	24	26.7
	hydrogommage agressif	Hydrogommage plus "doux"

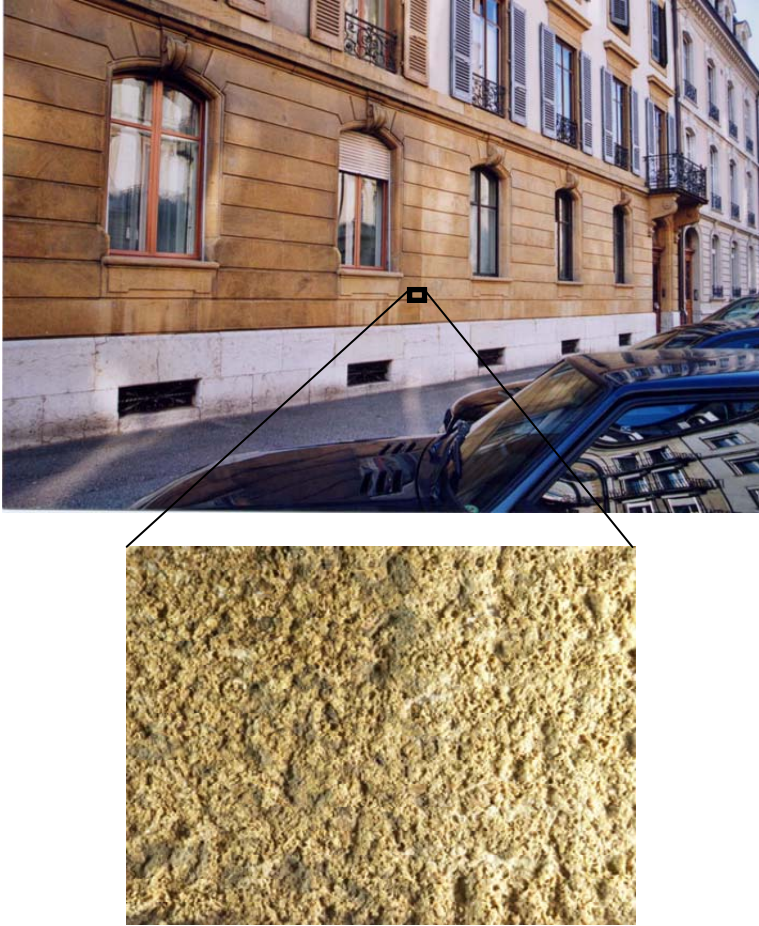
Bâtiment / objet	Macrophotographie de la surface
<p>Avenue des Beaux Arts, 18-20</p> <p>1 seul bloc</p>

<p data-bbox="608 1816 927 1883">N°20 patine légère brun-jaune</p> <p data-bbox="1043 1816 1251 1883">N°18, hydrogommage</p> <p data-bbox="531 1912 1350 2011">La rugosité de surface est peu modifiée par l'hydrogommage peu agressif mais relativement efficace : la pierre est nettement plus propre</p>

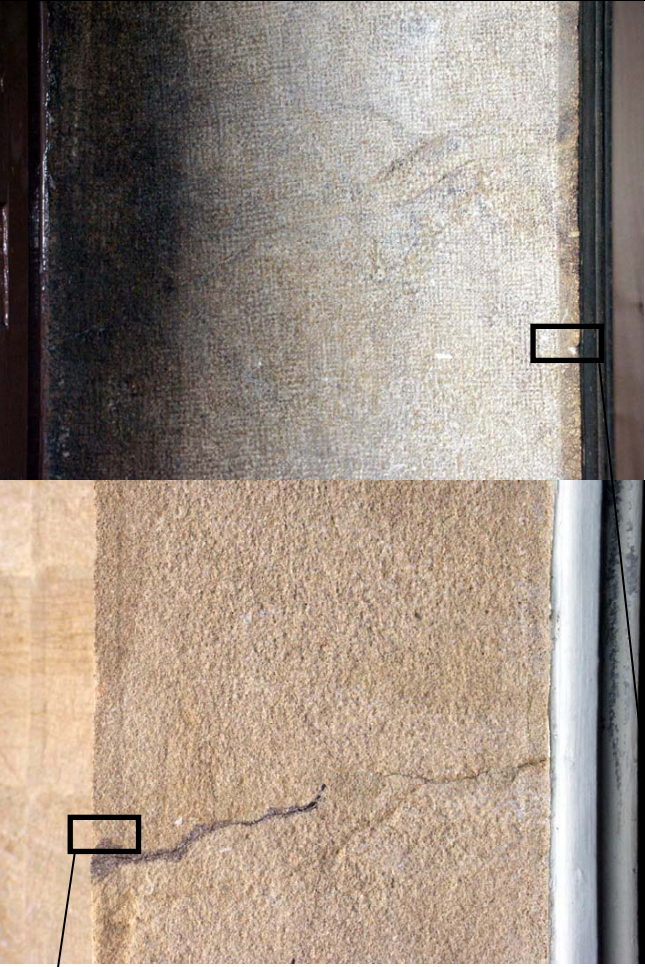
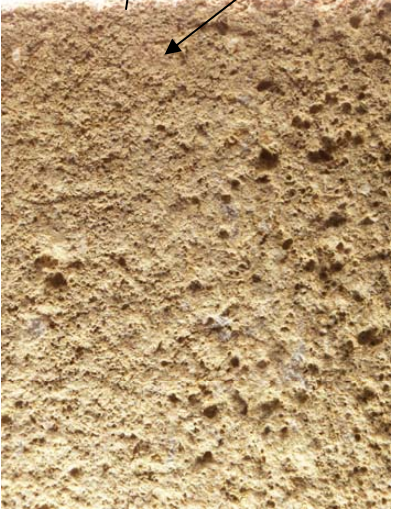
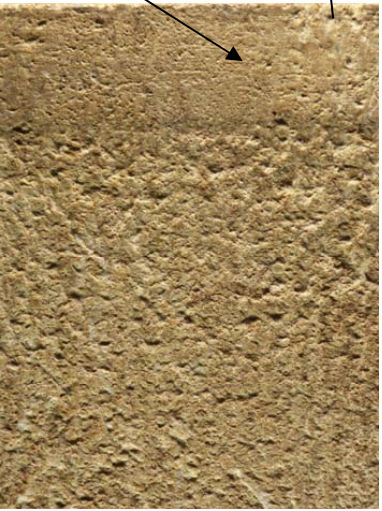
<p>Place Numa Droz, 3 (Collège latin)</p> <p>Hall, 2^{ème} étage, (zone de lecture) 1^{ère} fenêtre face rue, à gauche des escaliers</p> <p>2 blocs différents</p>

<p>Extérieur : bord extérieur du montant Hydrogommage "agressif"</p>

<p>Intérieur : bord intérieur du montant Patine brun-jaune</p> <p>L'hydrogommage effectué à l'extérieur a nettement effacé les traces d'outils et a fortement augmenté la rugosité de surface, tout en nettoyant parfaitement (trop?) bien</p>
--	--

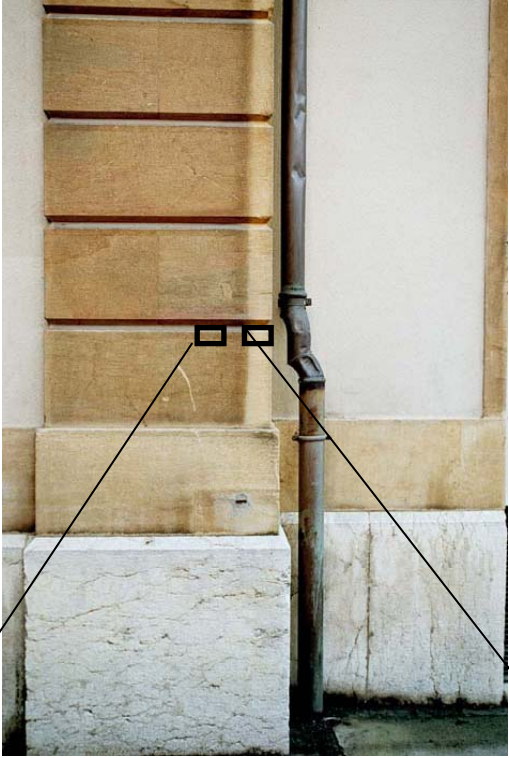
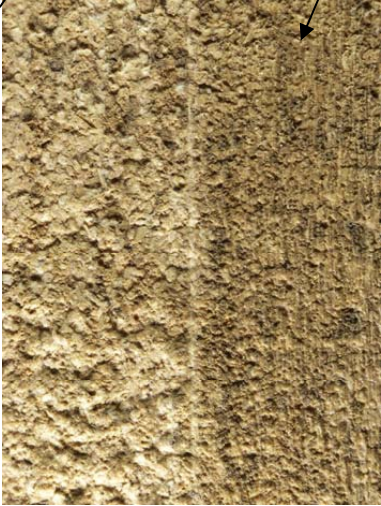
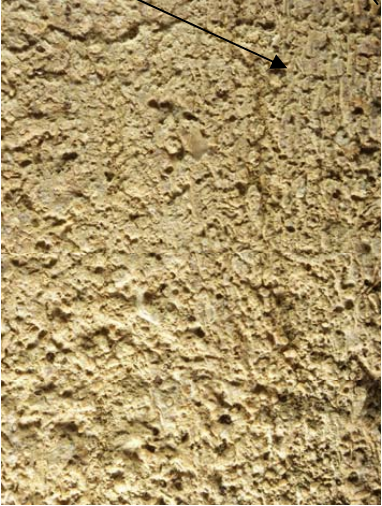
<p>Rue des Terreaux, 10-12 (Collège Terreaux)</p> <p>Chaîne d'angle, façade nord.</p> <p>1 seul bloc</p>

<p>Patine légère brun-jaune</p>

<p>Lessivage naturel (pluie)</p> <p>Le lessivage par les pluies a abouti à une surface nettement propre mais plus rugueuse que la surface non lessivée. De plus, ce lessivage naturel entraîne une progressive disparition des traces d'outil (rabot sur le pourtour du bloc)</p>
--	---

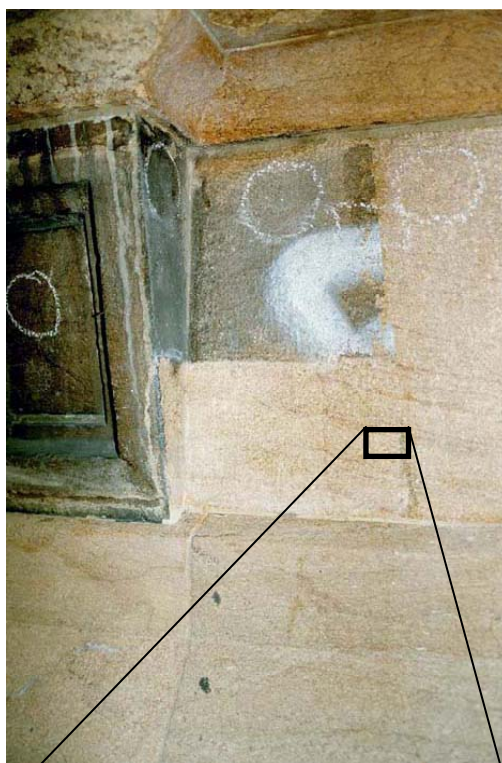
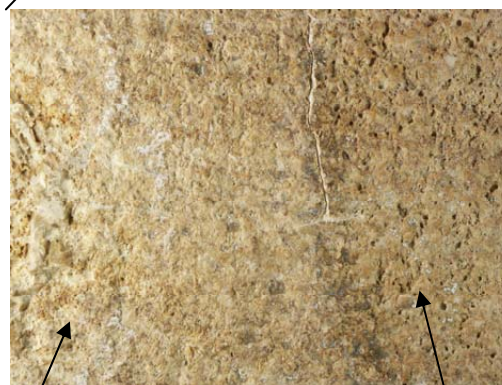
Rue des Terreaux,
14 (Musée
d'Histoire
Naturelle)

compresse

hydrogommage

Ici, l'hydrogommage, plus doux que sur la zone précédente a néanmoins érodé la surface de manière évidente lorsqu'on compare le résultat à celui obtenu avec un nettoyage par compresse. La surface nettoyée par compresse paraît beaucoup plus blanche que la surface hydrogommée parce que seule la patine a été ôtée, mais pas la couche de calcin, mais peut-être aussi en raison de la "pollution" de la surface par des éléments de la compresse

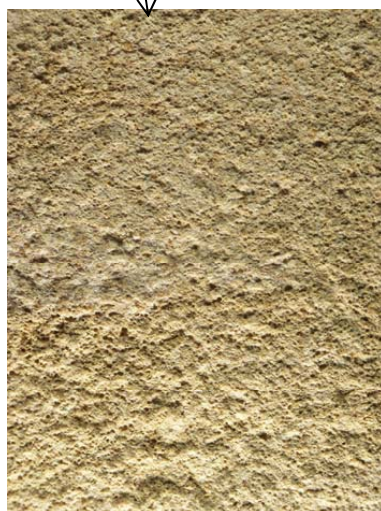
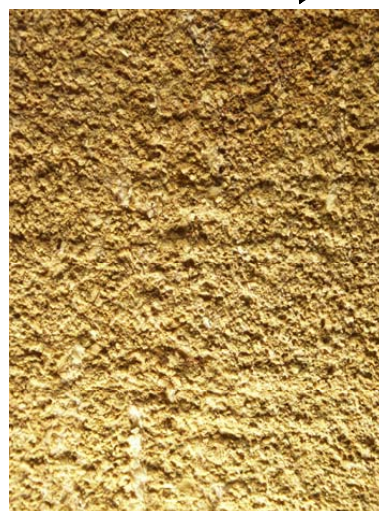
Faubourg de l'Hôpital, 18
&
Faubourg du lac,
13

Faubourg de l'Hôpital, 18
Hydrogommage "agressif" +
Traitement hydrofuge ?

Faubourg du Lac, 13
Hydrogommage "plus doux"

Bien que ces deux clichés correspondent à des blocs de pierres très différents au niveau faciès (fin et oolitique fbg de l'Hôpital, grossier et plus détritique fbg du Lac), on observe néanmoins un nettoyage plus intense faubourg de l'hôpital avec disparition plus complète des traces de bouchardes qui se devinent encore faubourg du lac.
